FICHA DE CAMPO

**PT\_D1\_QUITANDINHA\_163\_DSS\_DS\_IR\_\_2**

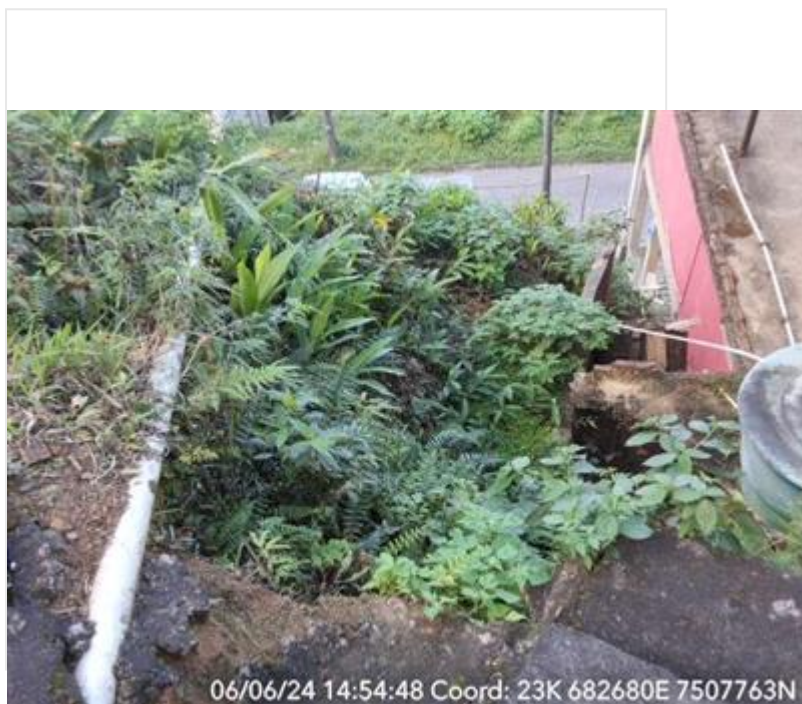
Foto1

**Rompimento da servidão.**

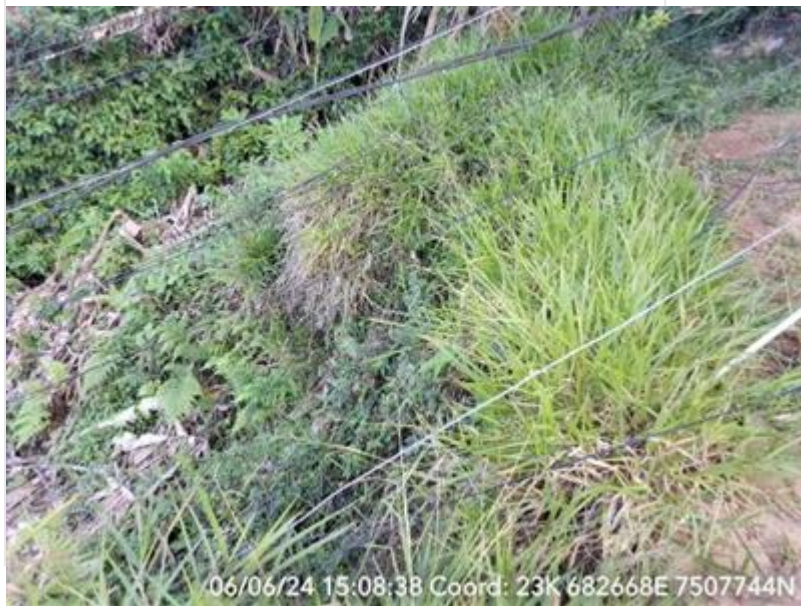
Foto2

**Cicatriz.**

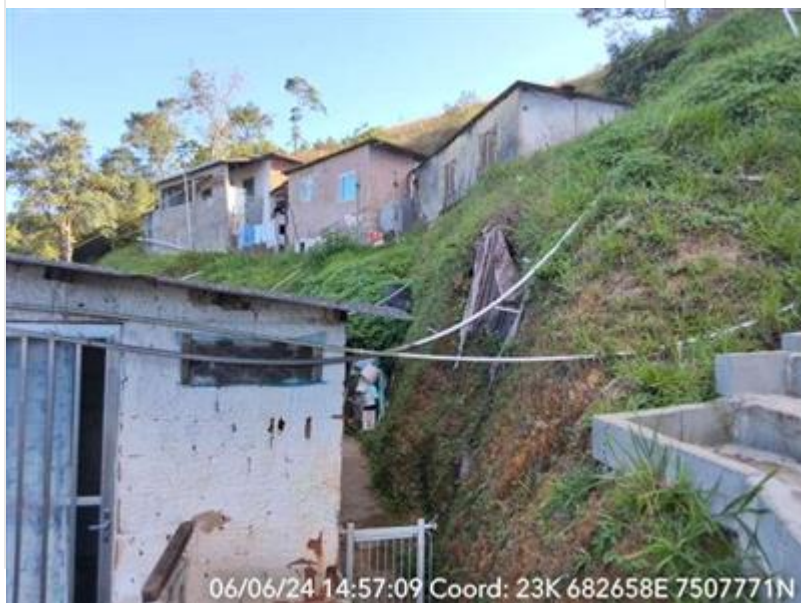
Foto3

**Cicatriz preterita.**

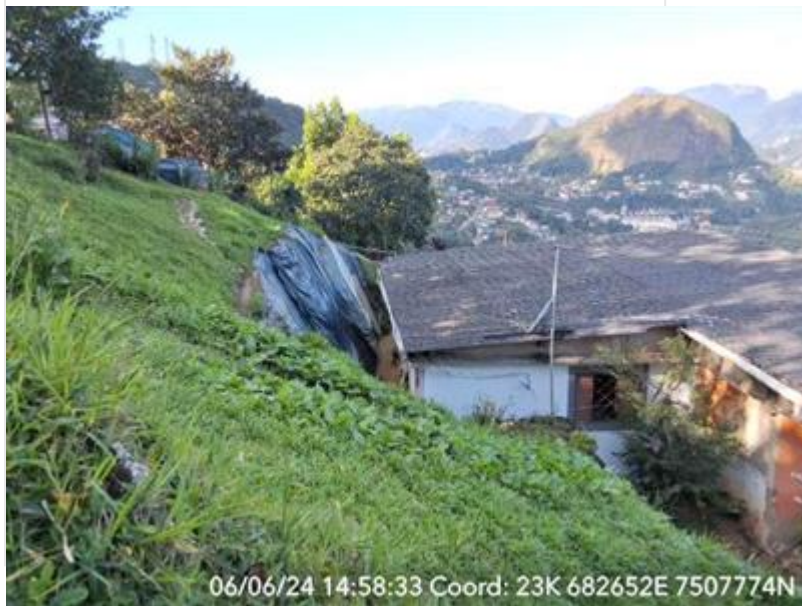
Foto4

**Cicatriz das chuvas de 2022.**
