FICHA DE CAMPO

**PT\_D1\_QUITANDINHA\_164\_DSS\_DS\_IR\_\_4**

**Muro de blocos de concreto atrás das moradias e muro de concreto ciclópico no talude da via.**

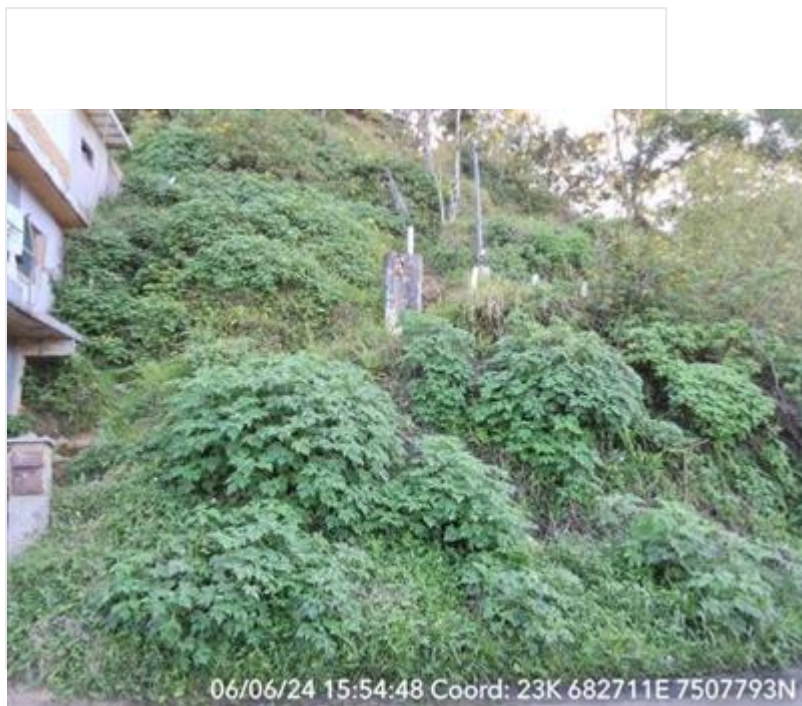
Foto1

**O acesso a servidão apresenta sinais de movimentação.**
