FICHA DE CAMPO

**PT\_D1\_QUITANDINHA\_164\_DSS\_DS\_IR\_\_5**

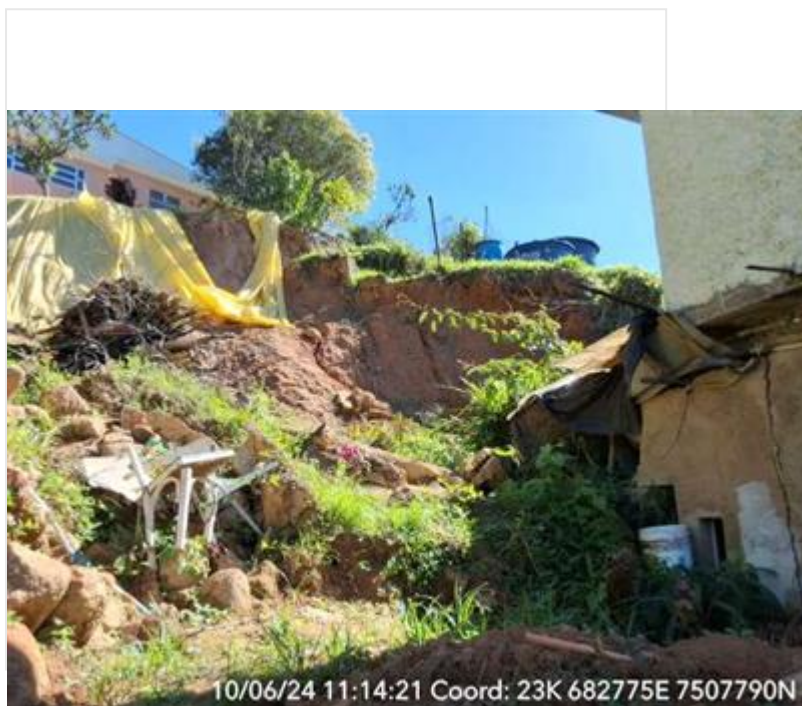
Foto1

**Cicatriz.**

**Atrás da casa atingida: solo grampeado com concreto projetado, vigotas e muro na base. Abaixo da casa: muro, vigotas e concreto projetado. Drenagem em todo o polígono.**
