FICHA DE CAMPO

**PT\_D1\_QUITANDINHA\_190\_DSS\_AS\_BC\_\_1**

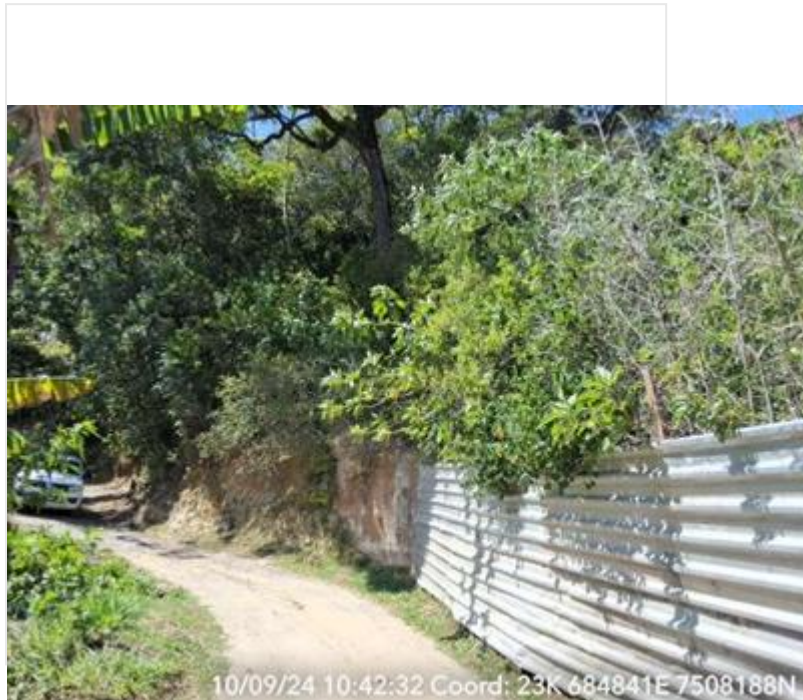
## Foto1

**Cota inferior da rua A.**
