FICHA DE CAMPO

**PT\_D1\_QUITANDINHA\_190\_DSS\_BC\_SC\_\_2**

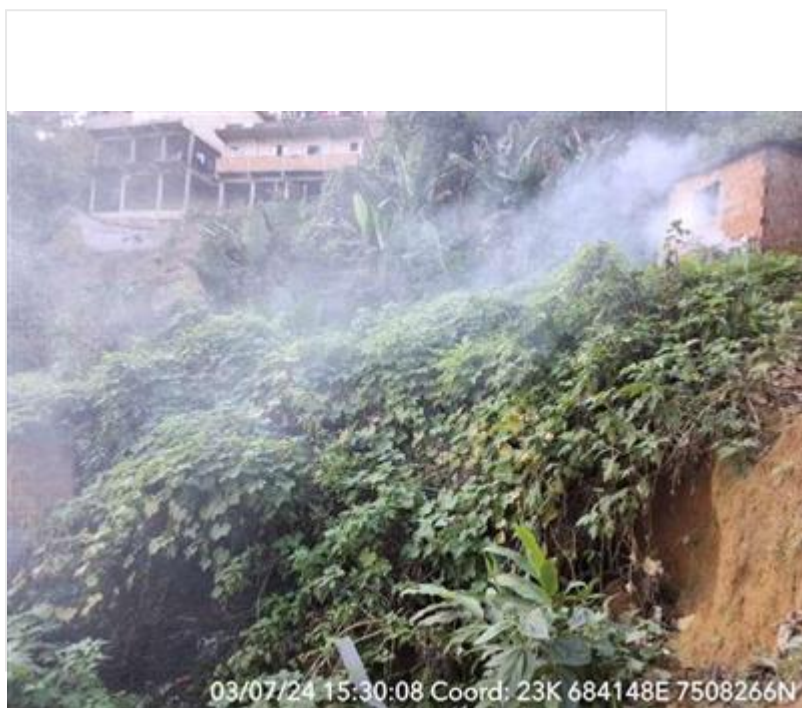
Foto1

**Cicatriz vegetada.**
