FICHA DE CAMPO

**Sep 20, 2024, 10:17:53 AM**

**PT\_D1\_QUITANDINHA\_227\_DSS\_BC\_SC\_\_1**

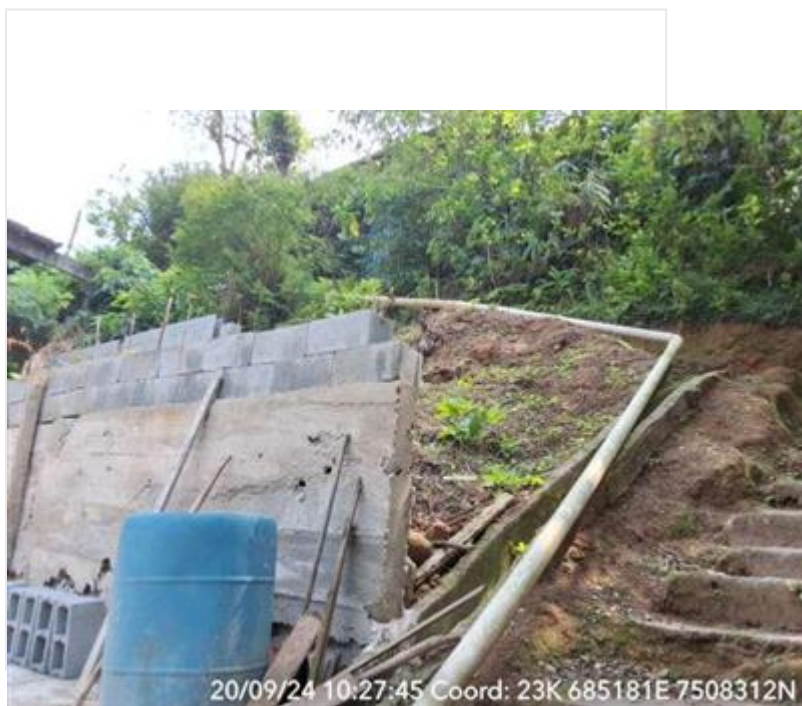
Foto1

**Cicatriz.**

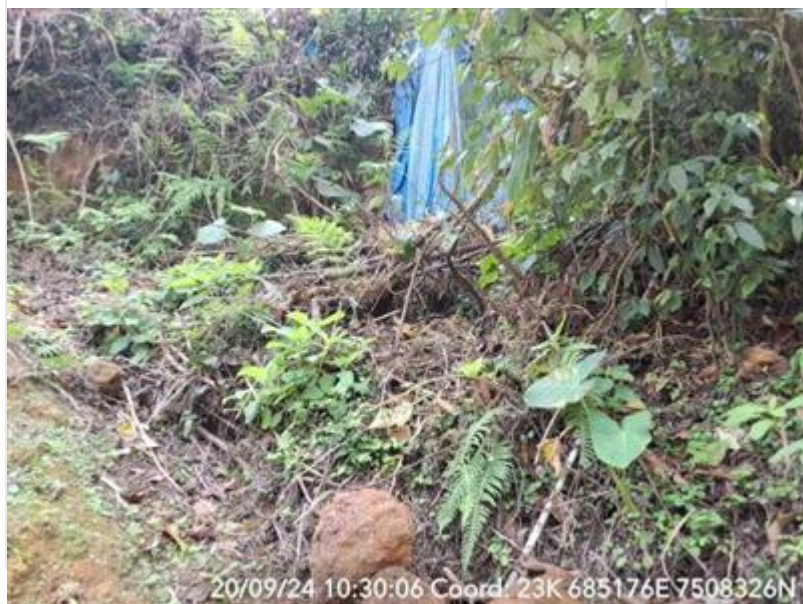
Foto2

**Cicatriz.**

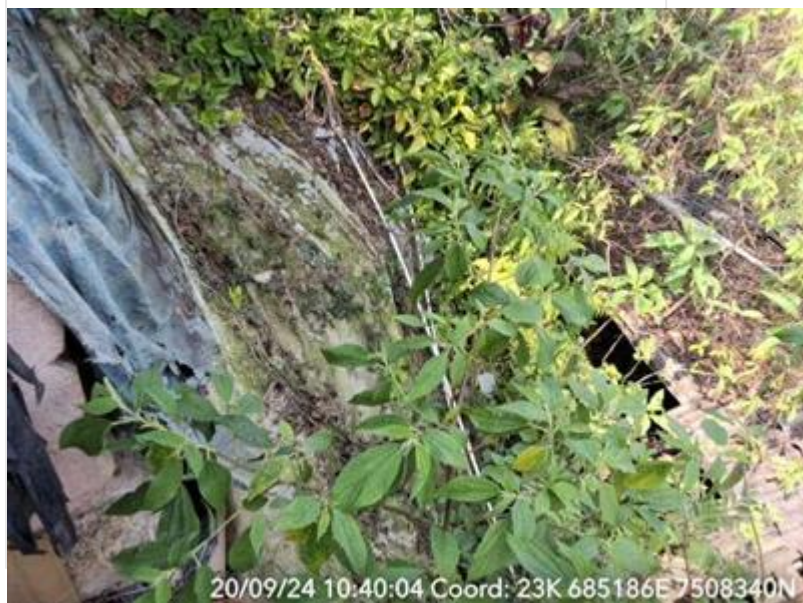
Foto3

**Cicatriz.**
