FICHA DE CAMPO

**PT\_D1\_RETIRO\_626\_DSS\_AS\_EA\_\_1**

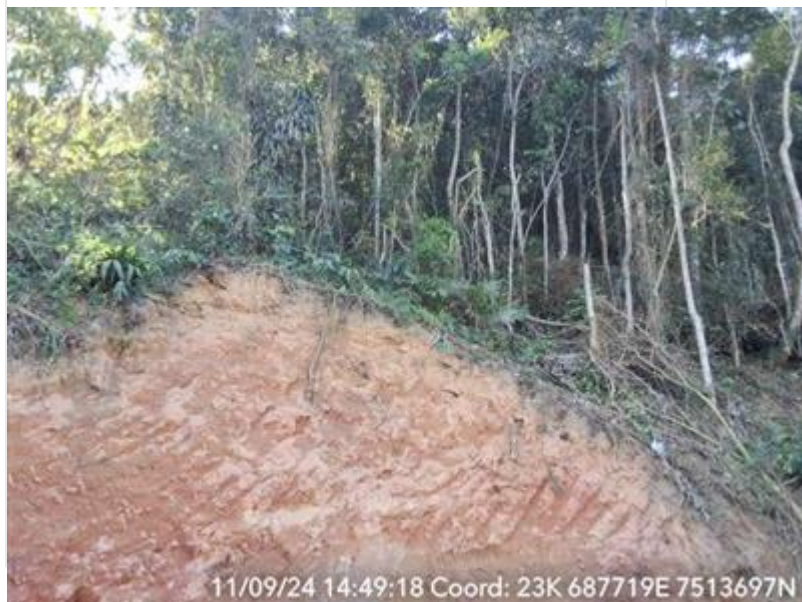
Foto1

**Talude com corte muito íngreme.**

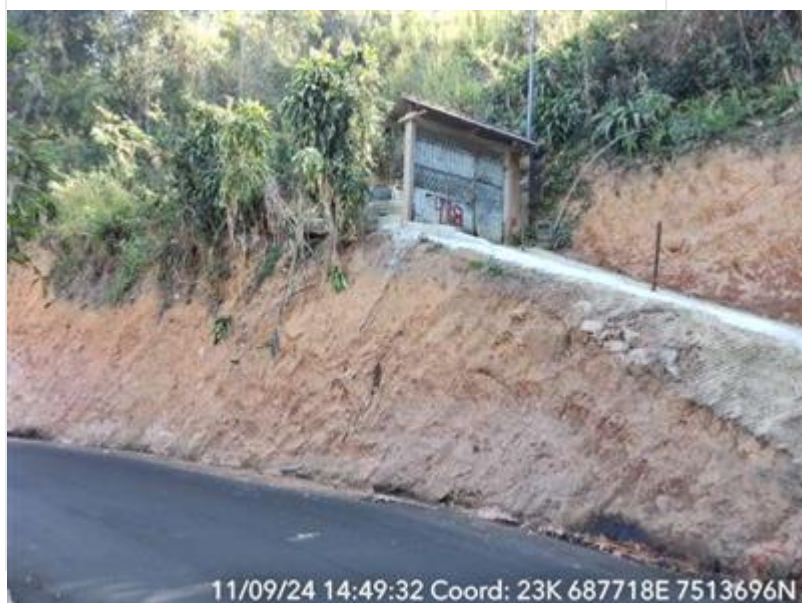
Foto2

**Talude com corte muito íngreme.**
