FICHA DE CAMPO

**PT\_D1\_RETIRO\_626\_DSS\_AS\_EA\_\_2**

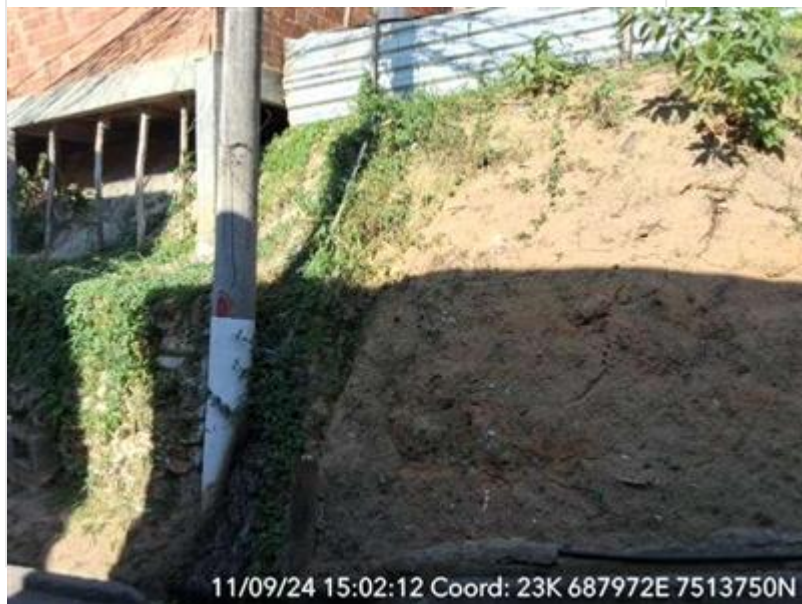
Foto1

**Muro de solo cimento à esquerda, talude íngreme com processos erosivos à direita.**

**Substituir muro de solo cimento por muro de concreto armado estaqueado, seguindo o entorno do talude. Concreto projetado à montante.**
