FICHA DE CAMPO

**PT\_D1\_RETIRO\_626\_DSS\_AS\_EA\_\_4**

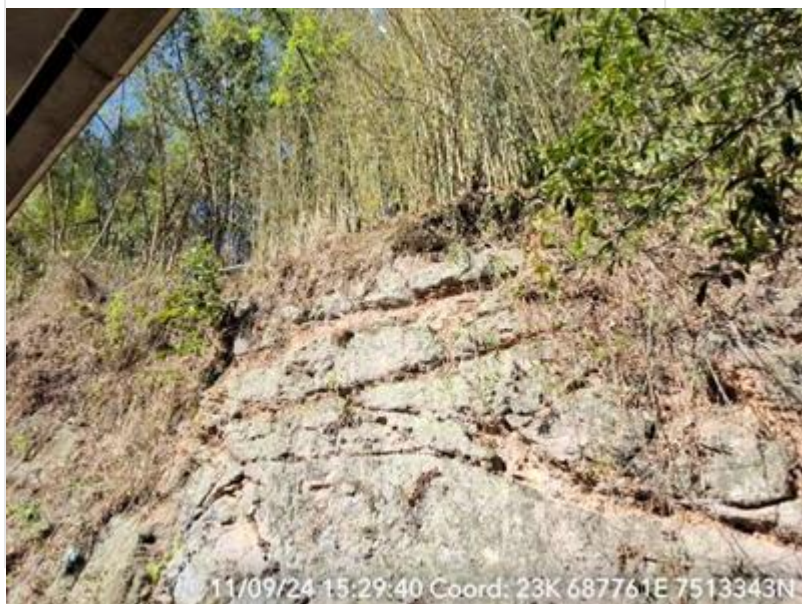
Foto1

**Rocha alterada e transição para solo.**

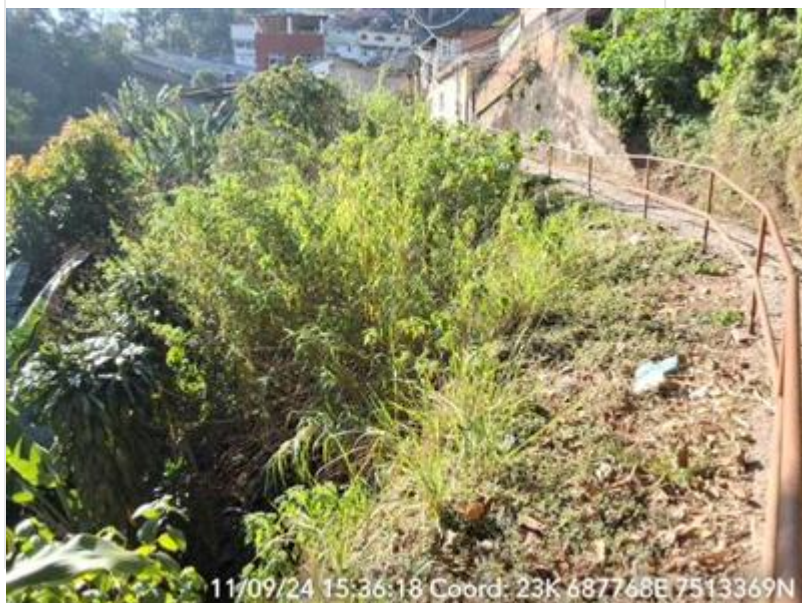
Foto2

**Talude íngreme com vegetação inclinada à jusante da servidão e à montante de moradias.**
