FICHA DE CAMPO

**PT\_D1\_RETIRO\_626\_DSS\_AS\_EA\_\_5**

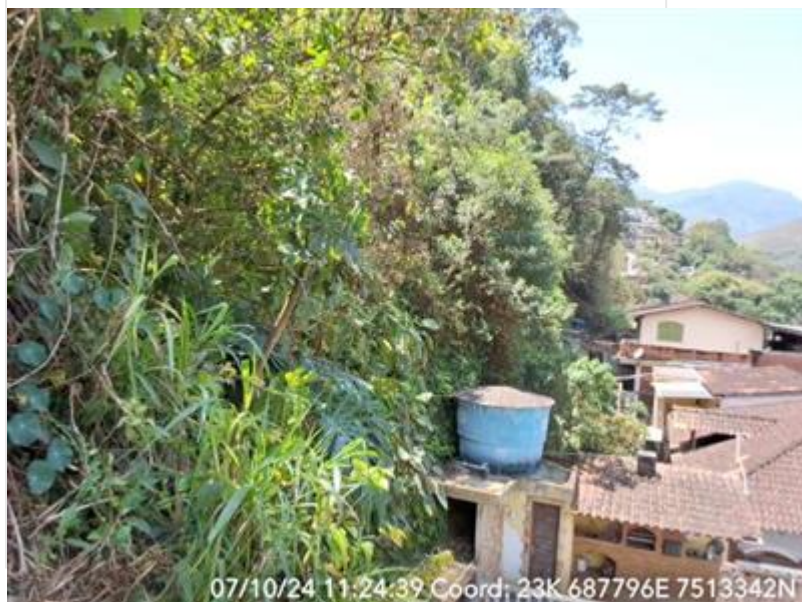
Foto1

**Talude íngreme à montante das moradias com presença de vegetação inclinada.**

**Muro em casas encaixadas em taludes de corte. Remoção de vegetação inclinada. Solo grampeado com face verde à montante das moradias. Drenagem em todo o polígono (remoção do lixo na drenagem já existente).**

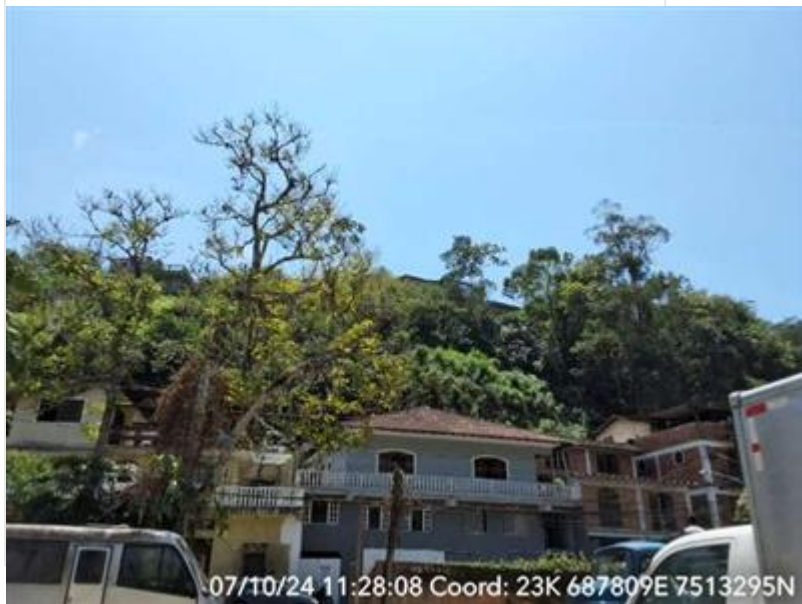
Foto2

**Moradias com corte íngreme à montante.**
