FICHA DE CAMPO

**PT\_D1\_RETIRO\_626\_DSS\_IR\_LT\_\_1**

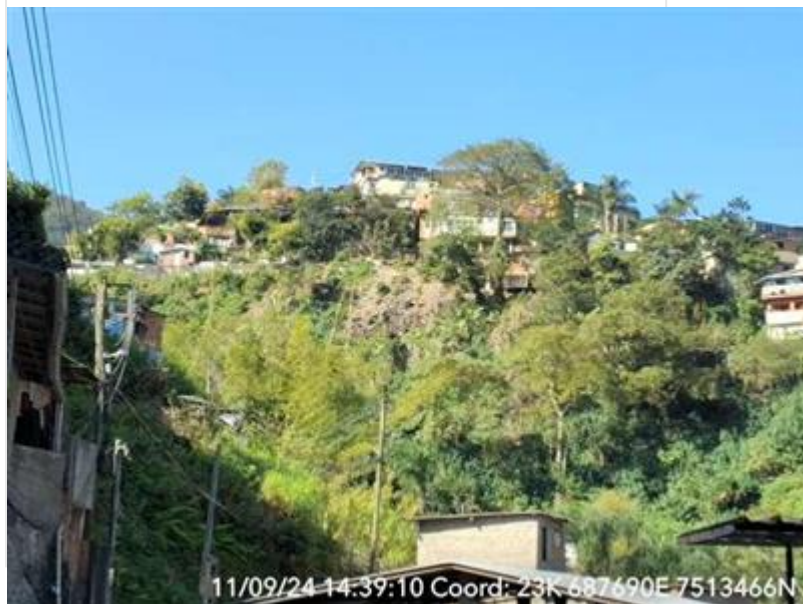
Foto1

**Visão do polígono.**

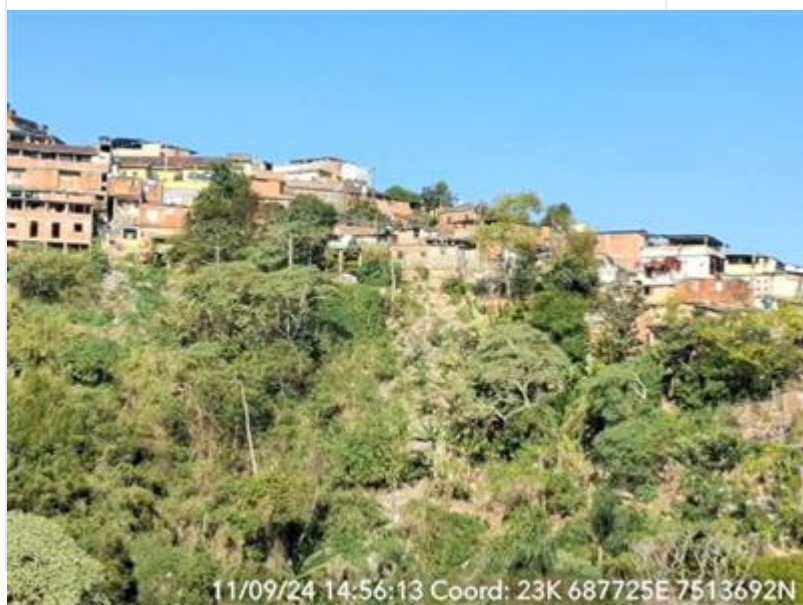
Foto2

**Visão do polígono.**
