FICHA DE CAMPO

PT\_D1\_RETIRO\_648\_DSS\_IR\_LT\_\_2

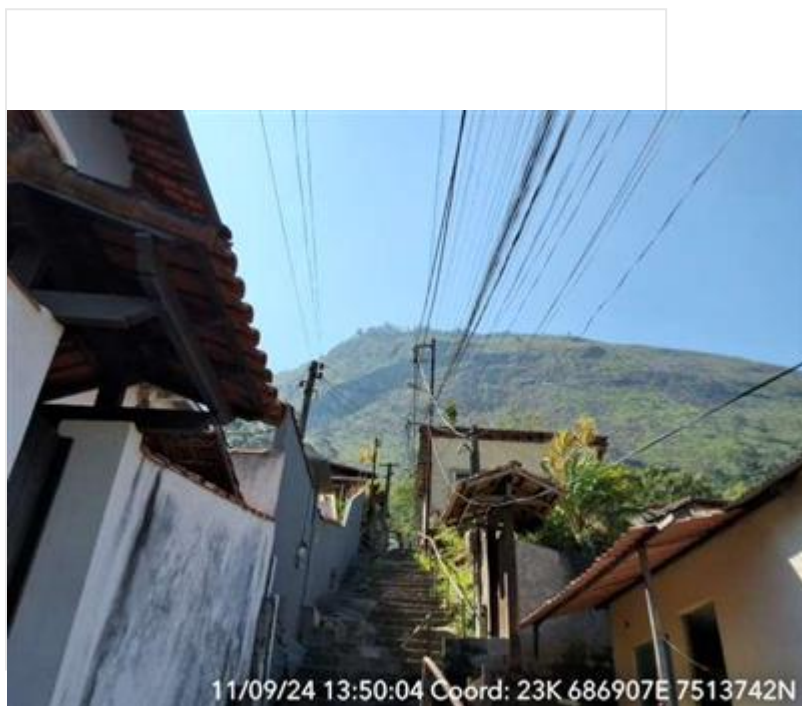
Foto1

**Maciço com região de angulo negativo e histórico de deslocamento.**

**Solução voltada para a contenção da região que ainda pode deslocar (com angulo negativo) no maciço rochoso. Drenagem no maciço e na servidão.**
