FICHA DE CAMPO

**PT\_D1\_RETIRO\_655\_DSS\_DS\_SC\_\_1**

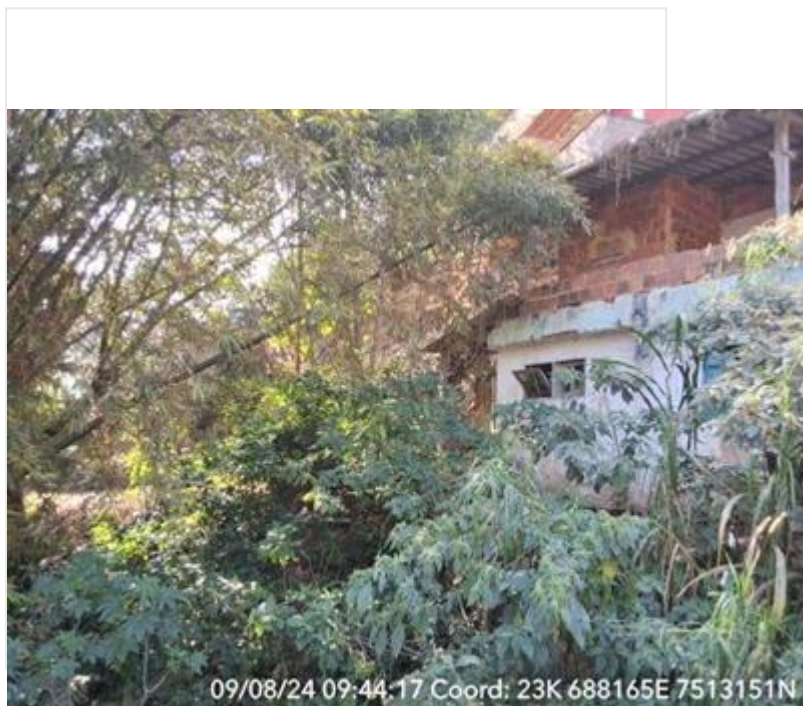
## Foto1

**Feições erosivas e imóvel com descolamento da laje.**

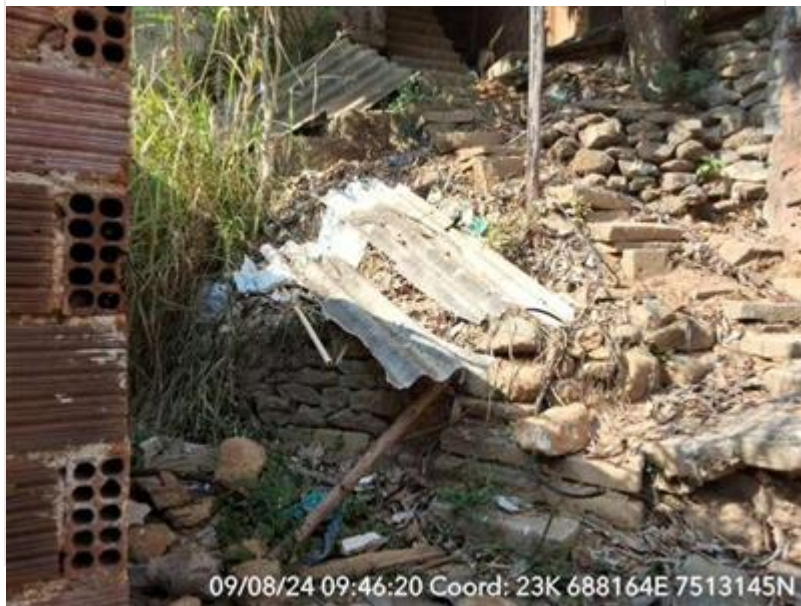
Foto2

**Lançamento de entulho e presença de aterro.**
