FICHA DE CAMPO

**PT\_D1\_RETIRO\_655\_DSS\_IR\_LT\_\_10**

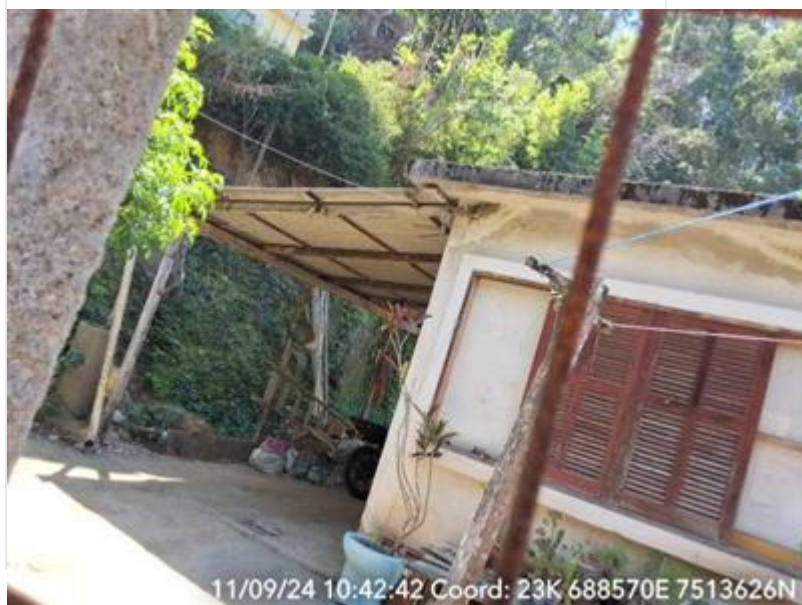
Foto1

**No lote 65: muro entre a casa do lote e a casa à montante (lote 66) e aos fundos da casa, concreto projetado à montante. Mesma solução para o lote 66. Não foi possível ter acesso a ambos os lotes para melhor visualização.**

**Casa do lote 65 e talude com casa à montante (lote 66).**

- **muro de concreto armado estaqueado**

- **desobstrução da drenagem**
- **construção/reparo de passeio**
- **construção de guarda-corpo**
- **desobstrução de DHP**

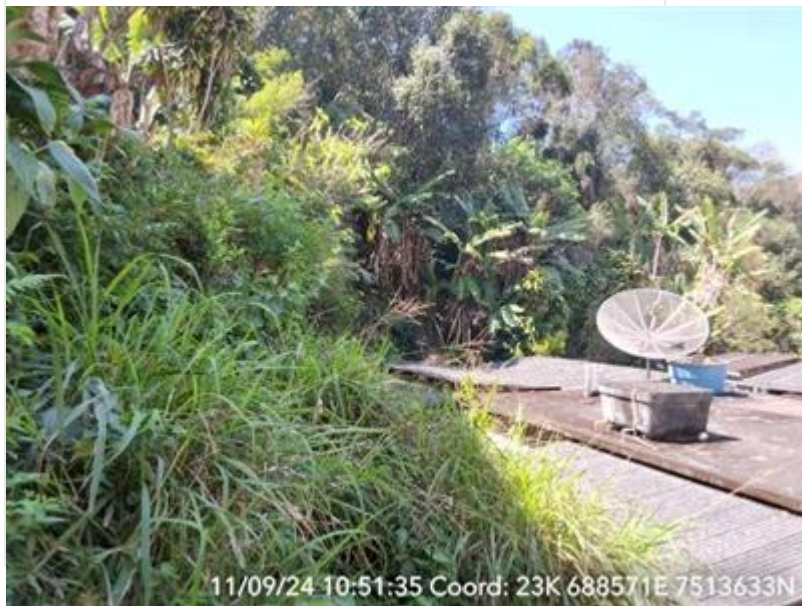
Foto2

**Fundos da casa do lote 65.**
