FICHA DE CAMPO

**PT\_D1\_RETIRO\_655\_DSS\_IR\_LT\_\_11**

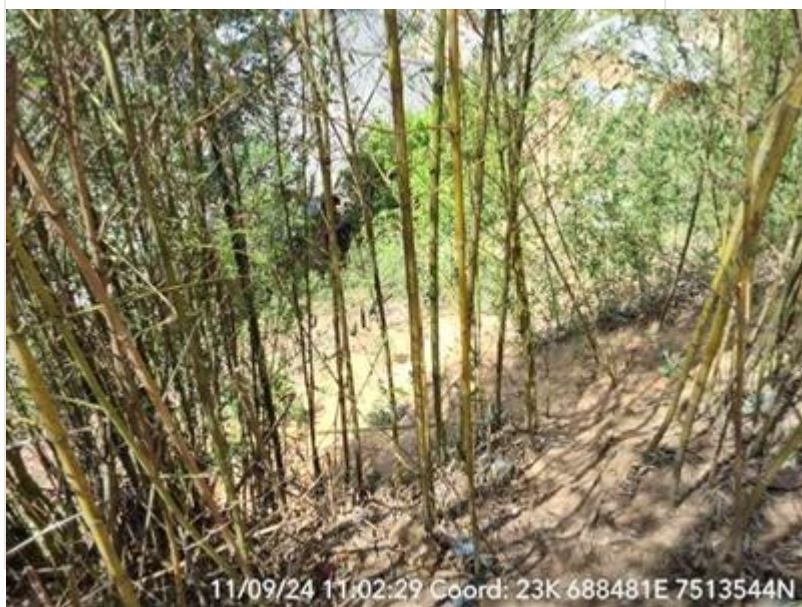
Foto1

**Região à montante do polígono.**

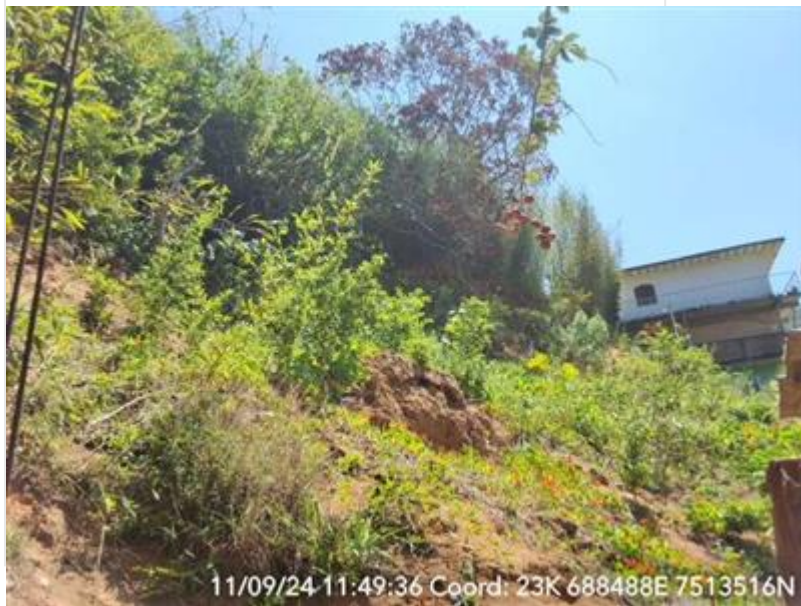
Foto2

**Região à montante do polígono.**

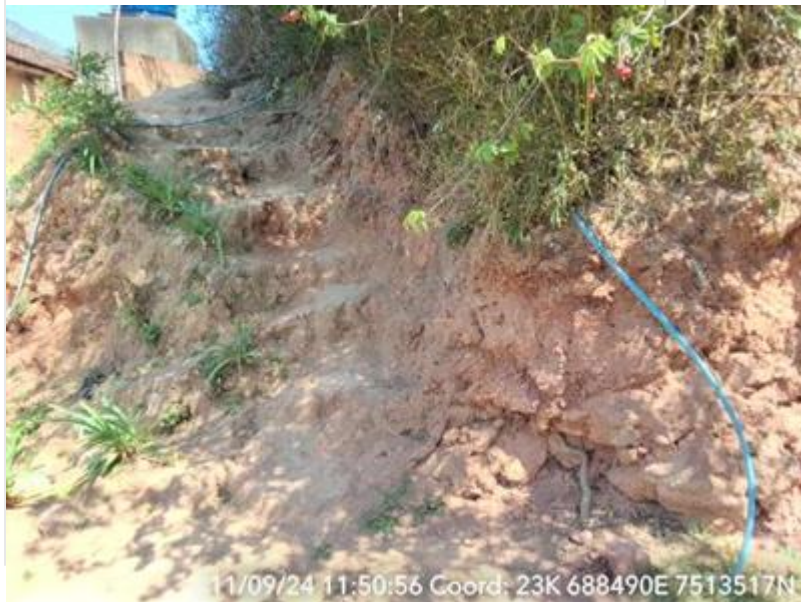
Foto3

**Servidão.**

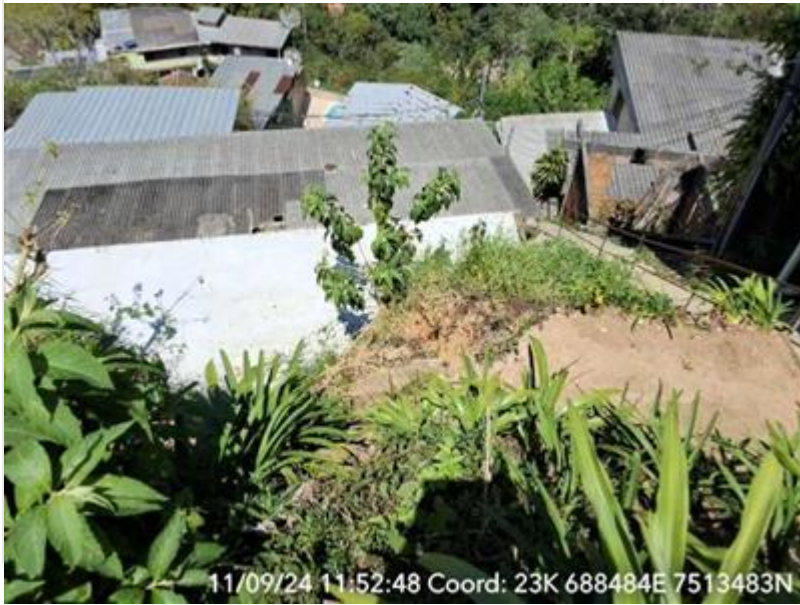
Foto4

**Cicatriz à jusante da moradia à frente do n. 2476, ao lado de uma escadaria.**

**À montante do polígono: solo grampeado. Muro atrás de casas encaixadas em cortes íngremes. Muro ao longo da servidão. Solo grampeado à jusante da moradia em frente ao n. 2476, ao lado da escadaria.**
