FICHA DE CAMPO

**PT\_D1\_RETIRO\_655\_DSS\_IR\_LT\_\_9**

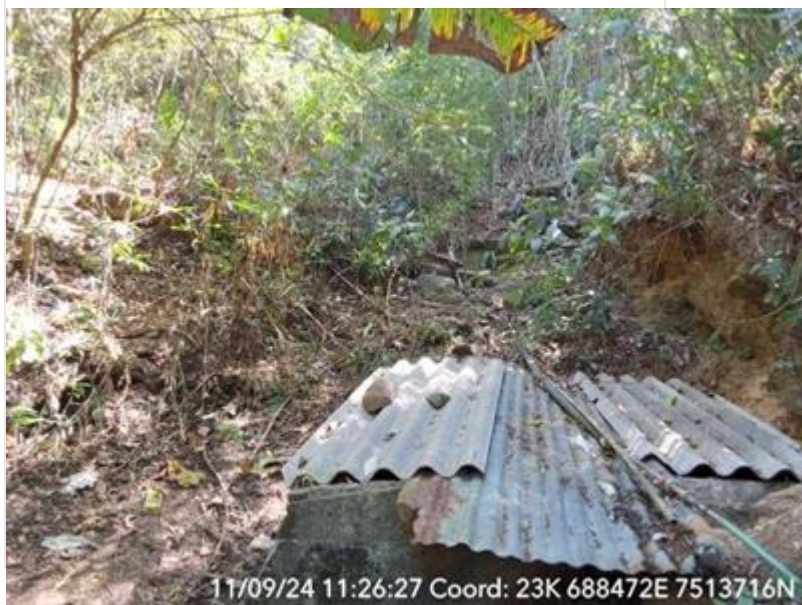
## Foto1

**Caminho de drenagem.**

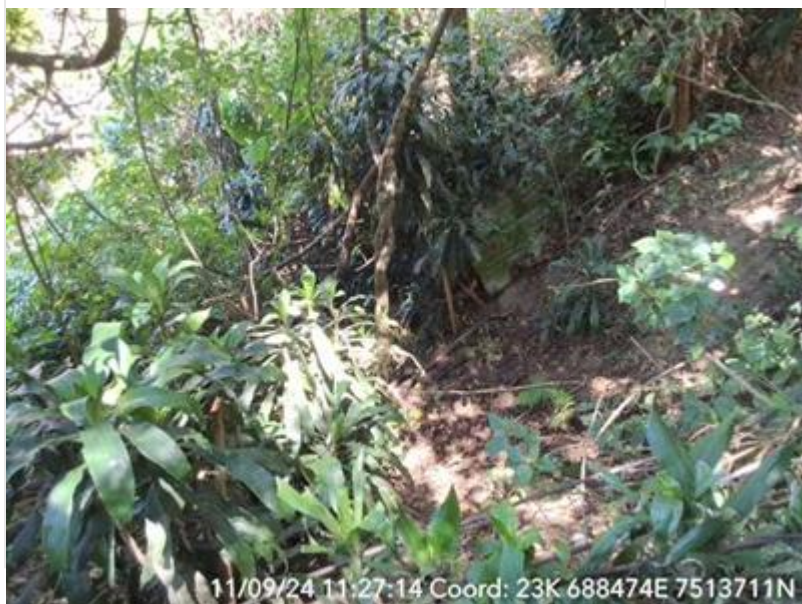
Foto2

**Cicatriz à montante do lote 110, entre os lotes 110 e 113.**

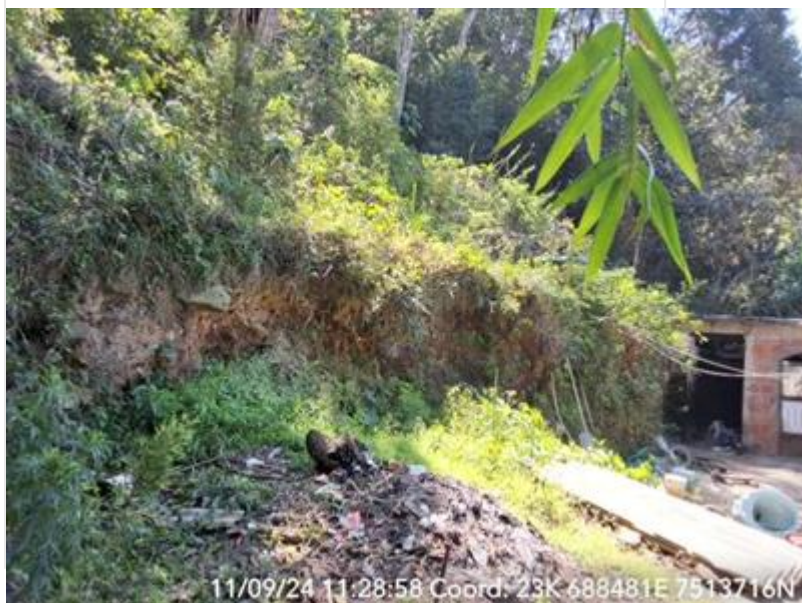
Foto3

**Corte com angulo negativo no lote 113.**

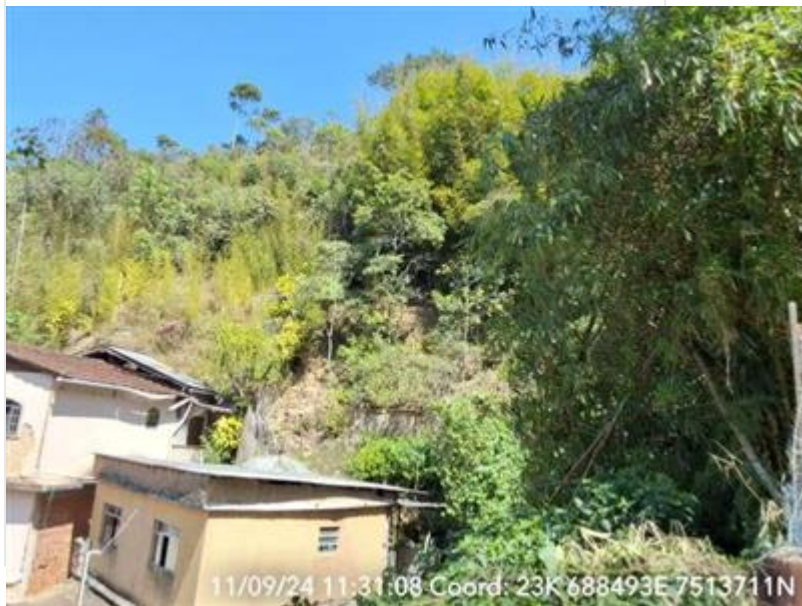
Foto4

**Talude à montante do lote 110.**
