FICHA DE CAMPO

**PT\_D1\_RIODEJANEIRO\_182\_DSS\_DS\_IR\_\_3**

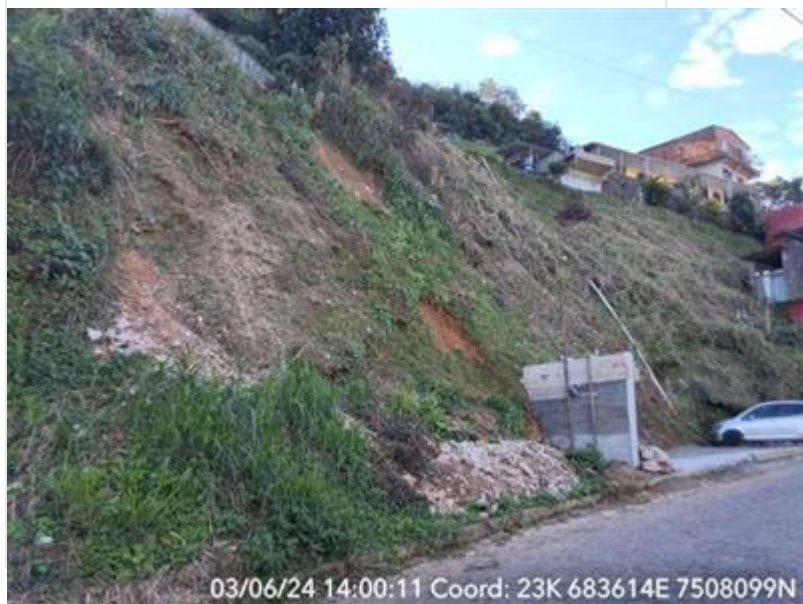
Foto1

**Muro de concreto armado estaqueado na base do talude e atrás de casas com corte acentuado próximo.**

**Cicatriz**

- **desobstrução da drenagem**
