**Thalweg Tecnologia e Serviços de Geotecnia**  
Cartografia de Risco a Escorregamentos em Encostas  
do Município de Petrópolis

FICHA DE CAMPO

**PT\_D1\_RIODEJANEIRO\_189\_DSS\_BC\_SC\_\_1**

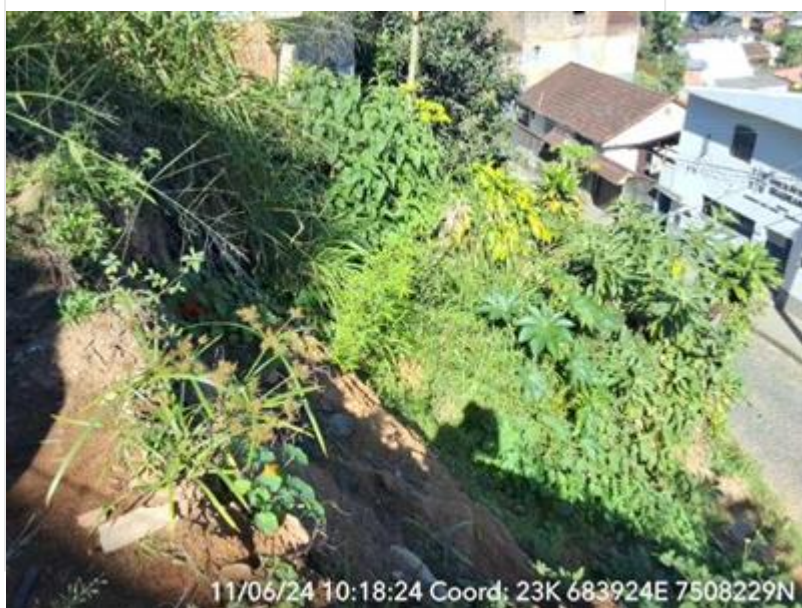
Foto1

**Cicatriz**

- **muros**
- **estruturas ancoradas ou atirantadas (solo)**

- **solo grampeado com face em concreto projetado**

- **muro de concreto armado estaqueado**

- **construção/reparo de passeio**
- **construção de guarda-corpo**
- **remoção do material mobilizado**

- canaleta
- escada hidráulica
- caixa de passagem
- vigotas estaqueadas

**Muros entre as casas e na face voltada para rua.**
