**Thalweg Tecnologia e Serviços de Geotecnia**  
Cartografia de Risco a Escorregamentos em Encostas  
do Município de Petrópolis

FICHA DE CAMPO

**PT\_D1\_RIODEJANEIRO\_189\_DSS\_BC\_SC\_\_4**

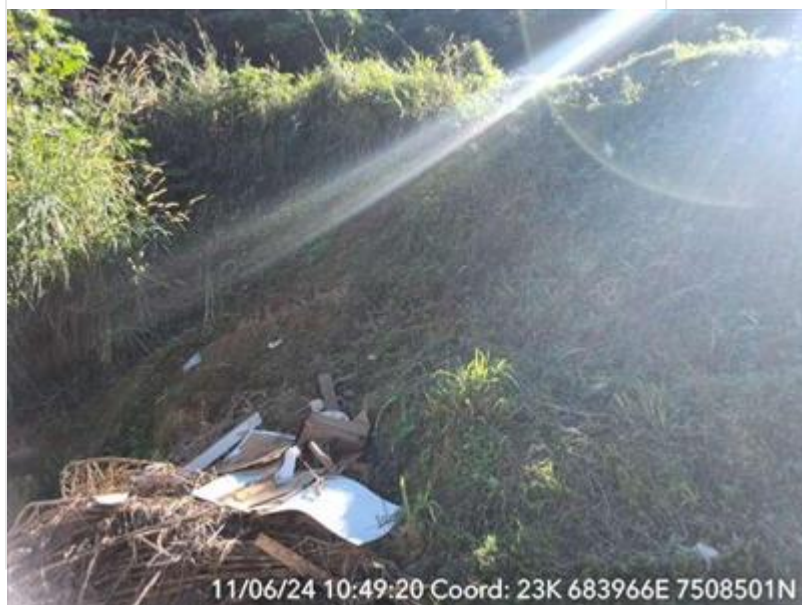
Foto1

**Na rua: muro de concreto armado, solo grampeado com concreto projetado. Atrás da casa e na lateral: muro de concreto ciclópico, acerto do terreno, solo grampeado com face verde. Remoção de árvores inclinadas.**

**Cicatriz.**
