FICHA DE CAMPO

**PT\_D1\_SAOSEBASTIAO\_75\_DSS\_JP\_SC\_\_4**

**Margem do rio: muro de gabião.**

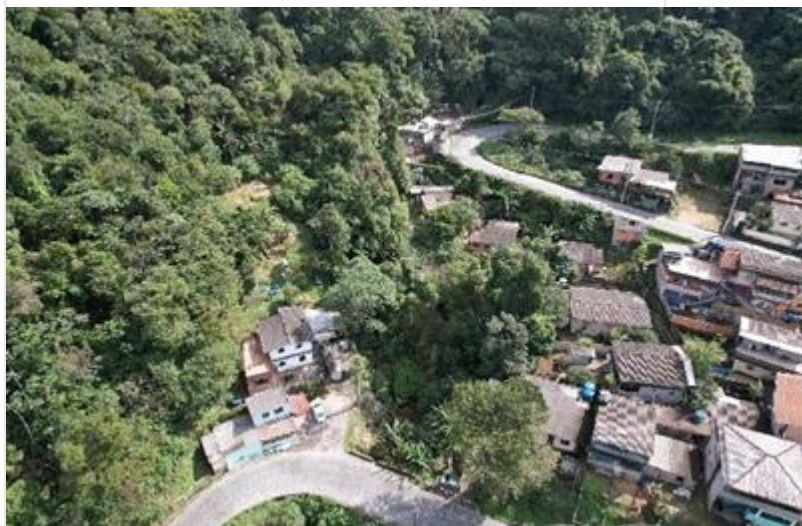
Foto1

**Vista do local com a imagem do drone.**
