FICHA DE CAMPO

**PT\_D1\_SAOSEBASTIAO\_75\_DSS\_PG\_TB\_\_1**

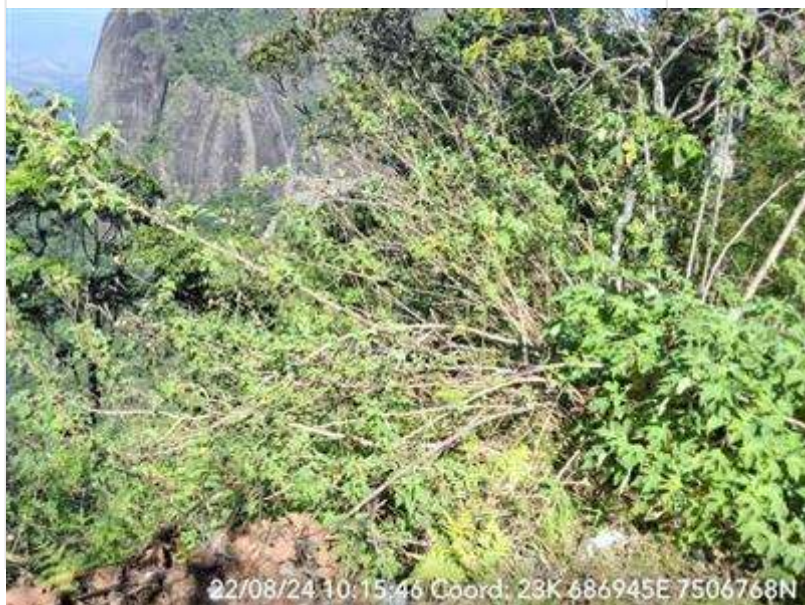
Foto1

**Talude com sinais de movimentação.**

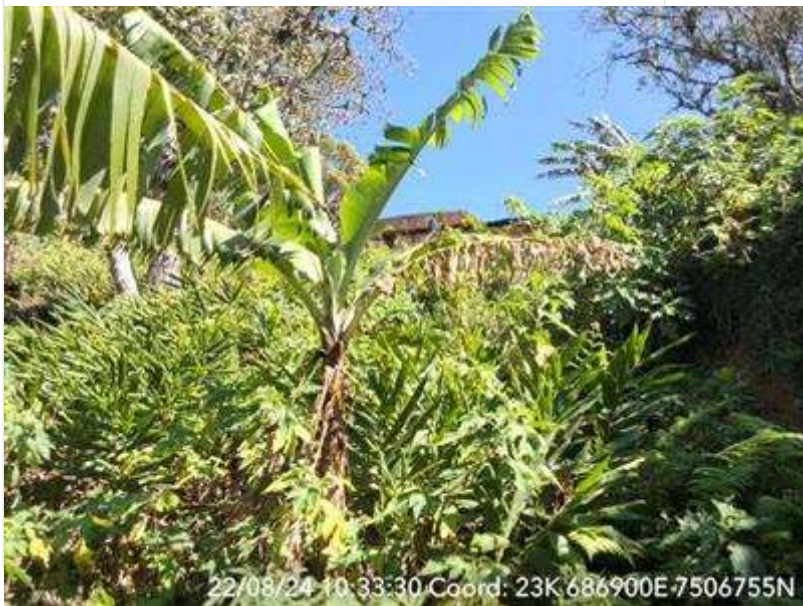
Foto2

**Cicatriz vegetada à jusante de moradia.**
