FICHA DE CAMPO

**PT\_D1\_SIMERIA\_101\_DSS\_IR\_LD\_\_1**

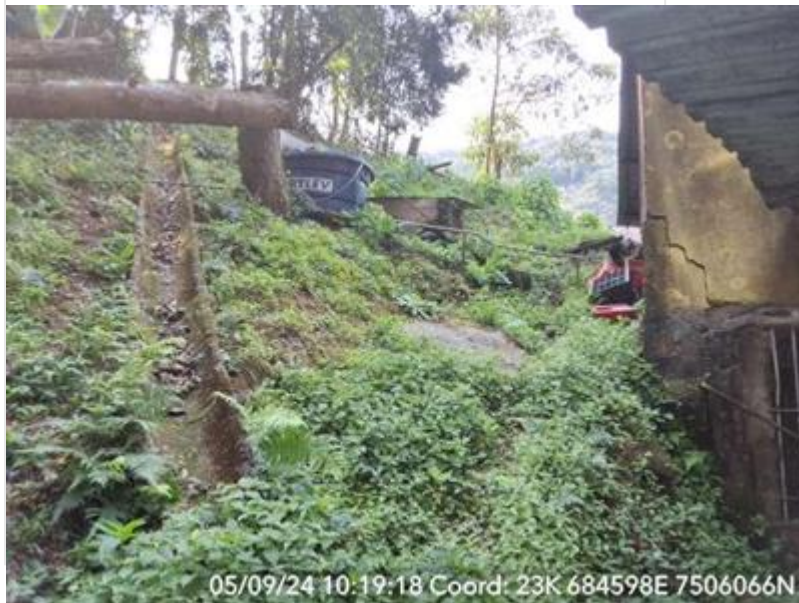
Foto1

**Talude próximo à construção.**

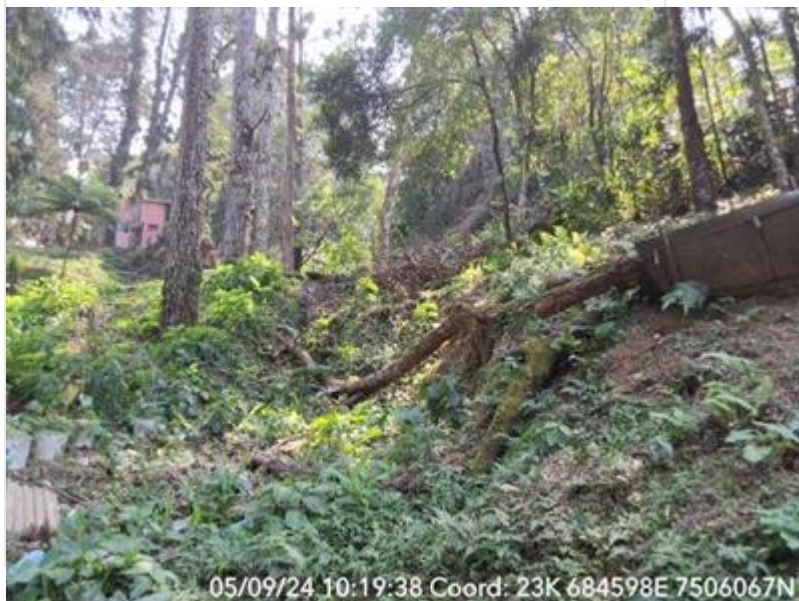
Foto2

**Eixo de drenagem.**
