FICHA DE CAMPO

**PT\_D1\_TAUARA\_107\_DSS\_BC\_SC\_\_2**

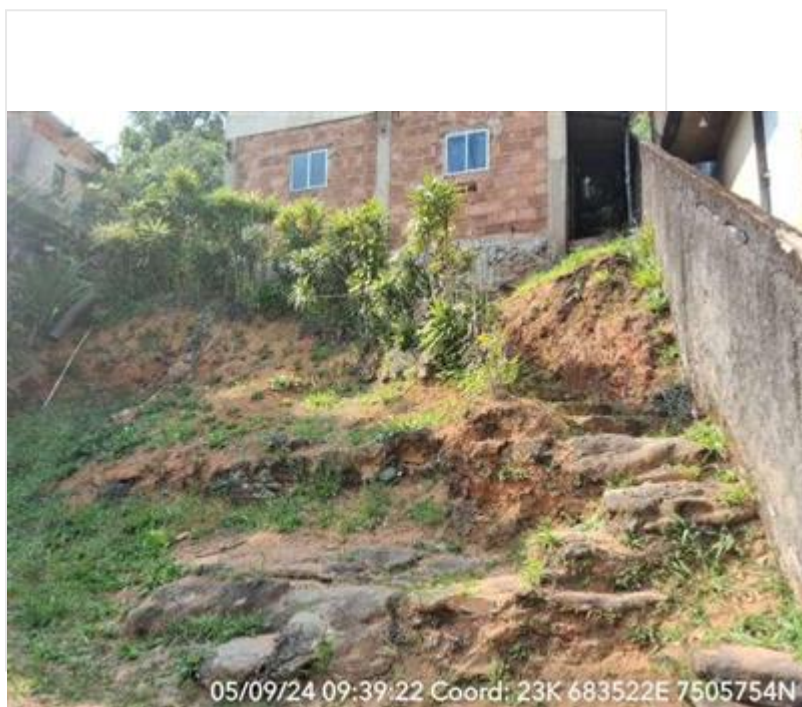
Foto1

**Moradia com acesso pela rua Antonio da Silva Ligeiro.**

**Na moradia com entrada pela rua Antonio da Silva Ligeiro: solo grampeado à jusante e concreto projetado à montante. Nas moradias com acesso pela rua Iraci dos Santos: muro, acerto do terreno e concreto projetado. Drenagem em todo o polígono.**

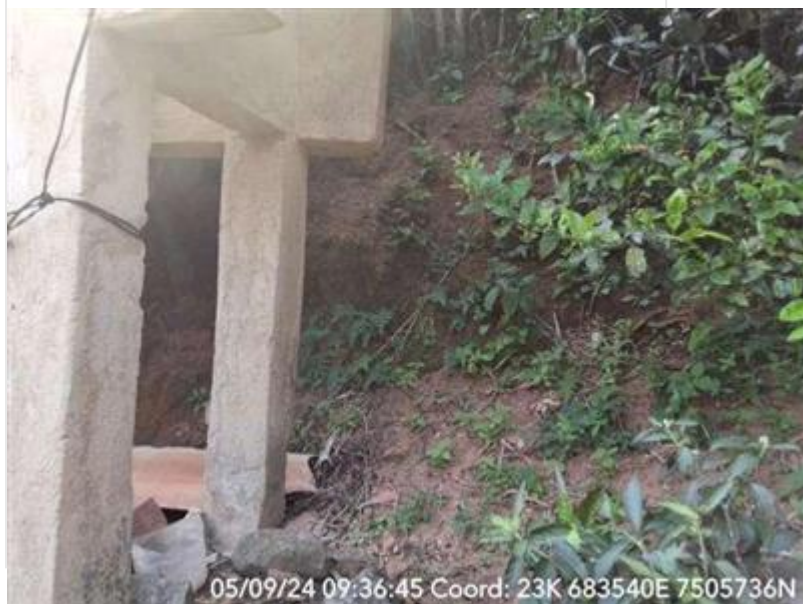
Foto2

**Local à montante da moradia com acesso pela rua Antonio da Silva Ligeiro.**

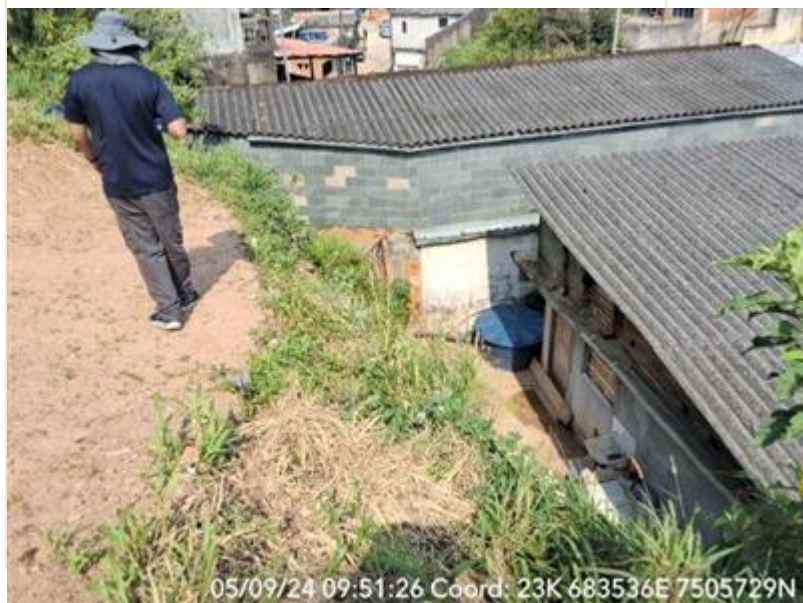
Foto3

**Moradias com acesso pela rua Iraci dos Santos, cicatrizes à jusante.**

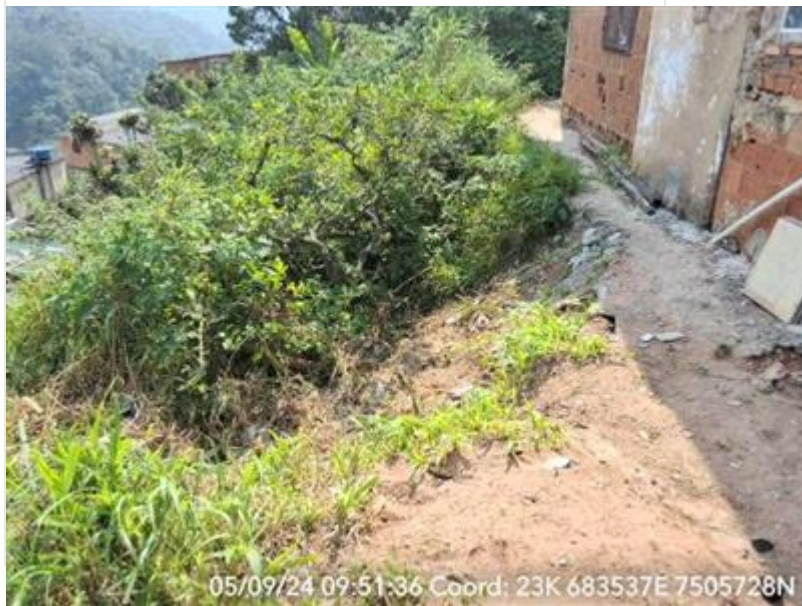
Foto4

**Moradias com acesso pela rua Iraci dos Santos, cicatrizes à jusante.**
