FICHA DE CAMPO

**PT\_D1\_TAUARA\_107\_DSS\_BC\_SC\_\_3**

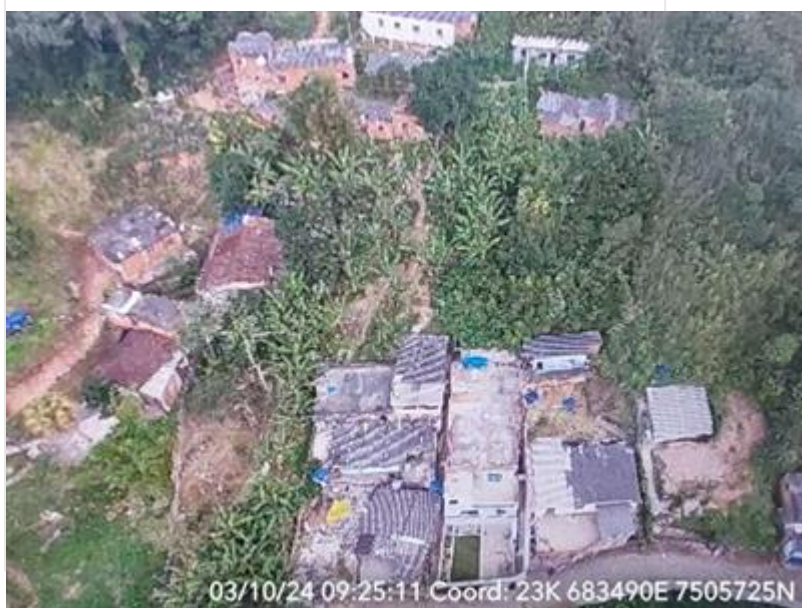
Foto1

**Vista da cicatriz pela imagem de drone.**
