**Thalweg Tecnologia e Serviços de Geotecnia**  
Cartografia de Risco a Escorregamentos em Encostas  
do Município de Petrópolis

FICHA DE CAMPO

**PT\_D1\_TAUARA\_107\_DSS\_DS\_LD\_\_2**

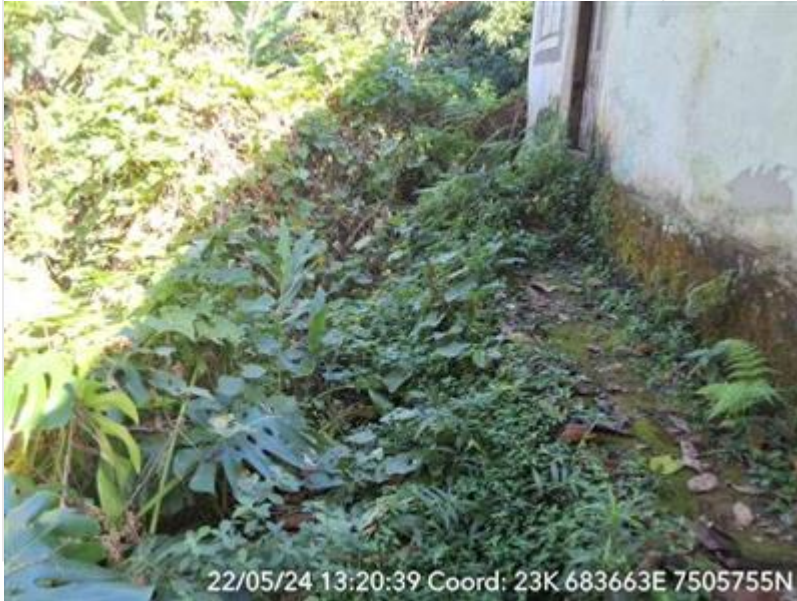
Foto1

**Cicatriz já vegetada abaixo da casa.**
