**Thalweg Tecnologia e Serviços de Geotecnia**  
Cartografia de Risco a Escorregamentos em Encostas  
do Município de Petrópolis

FICHA DE CAMPO

**PT\_D1\_TAUARA\_107\_DSS\_DS\_LD\_\_3**

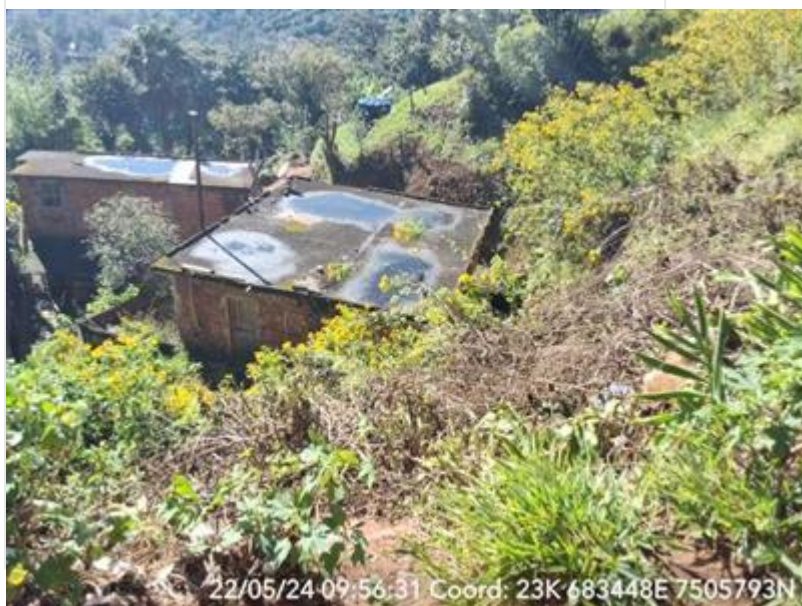
Foto1

**Cicatriz**

**Muro de concreto armado estaqueado atrás das casas. Solo grampeado com face em concreto projetado abaixo das casas. Drenagem em todo o poligono.**
