FICHA DE CAMPO

**PT\_D1\_VALPARAISO\_222\_DSS\_DS\_LD\_\_11**

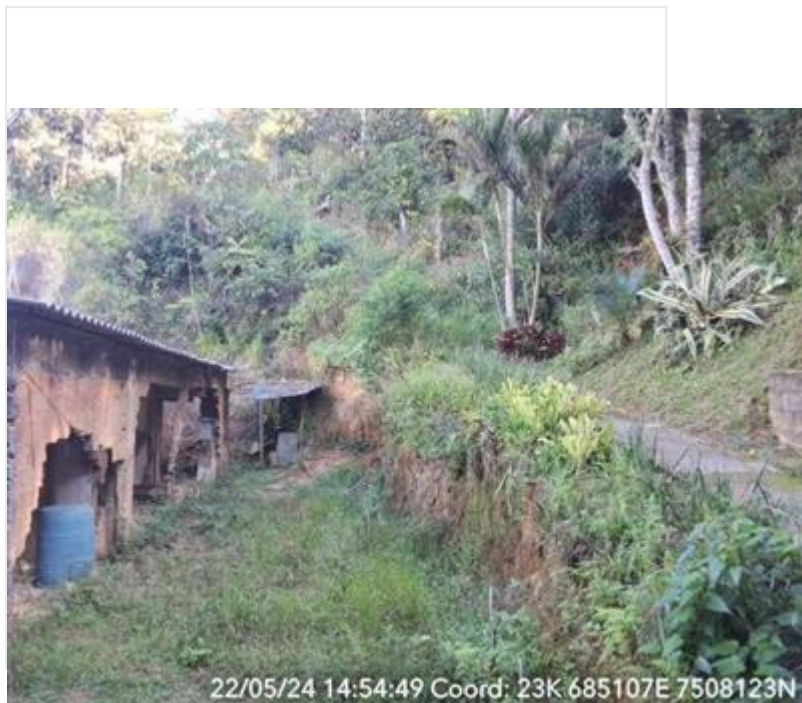
## Foto1

**Corte íngreme na passagem da casa acima.**

**Drenagem em todo o polígono. Remoção da vegetação acima da cicatriz exposta. Pequena cicatriz na linha de drenagem: acerto do terreno e biomanta. Primeira casa: muro de concreto armado estaqueado, acerto do terreno e concreto projetado acima.**
