**Thalweg Tecnologia e Serviços de Geotecnia**  
Cartografia de Risco a Escorregamentos em Encostas  
do Município de Petrópolis

FICHA DE CAMPO

**PT\_D1\_VALPARAISO\_222\_DSS\_DS\_LD\_\_3**

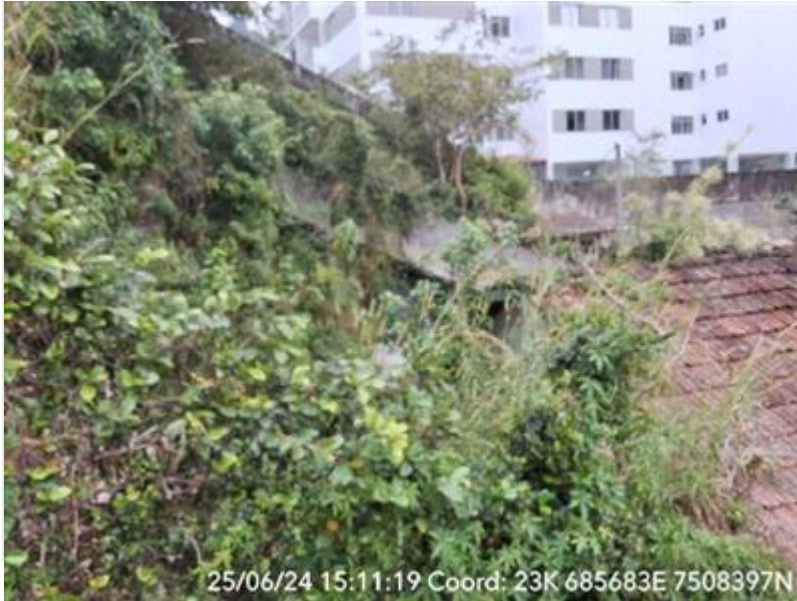
Foto1

**Cicatriz vegetada**
