FICHA DE CAMPO

**PT\_D1\_VALPARAISO\_222\_DSS\_DS\_LD\_\_6**

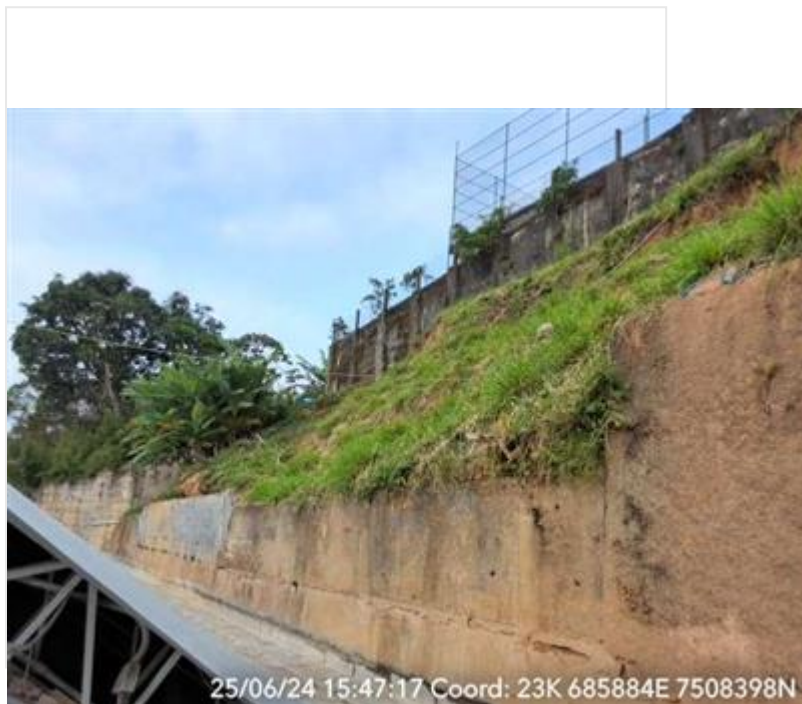
Foto1

**Cicatriz vegetada.**
