**Thalweg Tecnologia e Serviços de Geotecnia**  
Cartografia de Risco a Escorregamentos em Encostas  
do Município de Petrópolis

FICHA DE CAMPO

**PT\_D1\_VALPARAISO\_222\_DSS\_DS\_LD\_\_8**

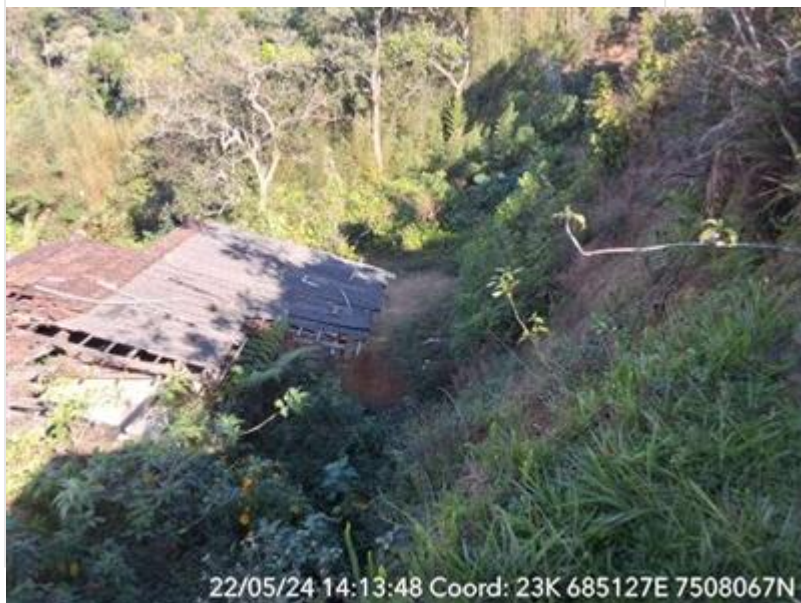
Foto1

**Cicatriz atrás da casa**
