**Thalweg Tecnologia e Serviços de Geotecnia**  
Cartografia de Risco a Escorregamentos em Encostas  
do Município de Petrópolis

FICHA DE CAMPO

**PT\_D1\_VALPARAISO\_222\_DSS\_DS\_LD\_\_9**

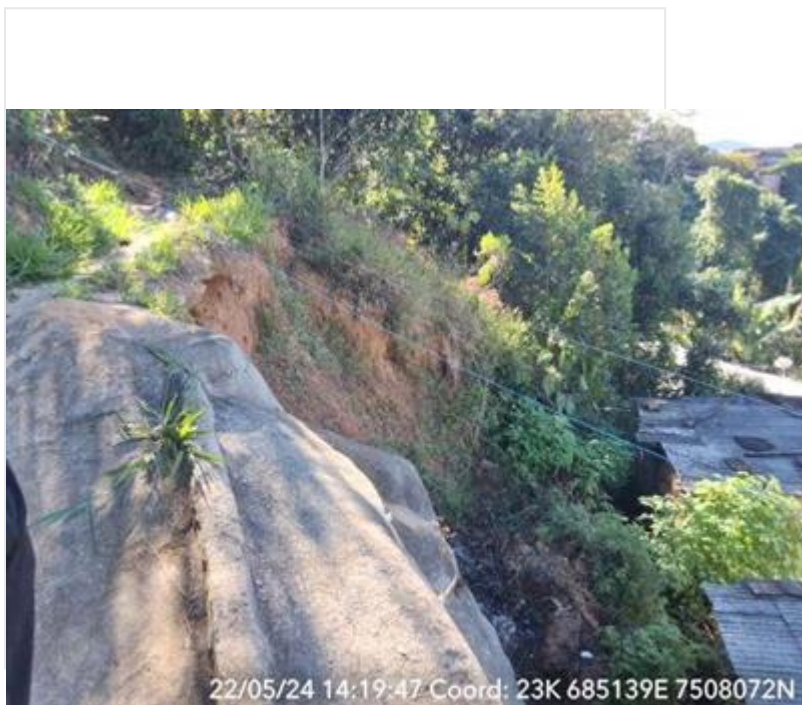
Foto1

**Cicatriz atrás das casas.**

**Atrás das casas: solo grampeado com concreto projetado e canaletas. Concreto projetado em pontos de erosão. Na entrada das casa: muros de concreto armado estaqueado, acerto do terreno e concreto projetado. Drenagem em todo o polígono.**
