# Thalweg Tecnologia e Serviços de Geotecnia

## Cartografia de Risco a Escorregamentos em Encostas do Município de Petrópolis

### FICHA DE CAMPO

**PT\_D1\_VALPARAISO\_240\_DSS\_EA\_IR\_\_4**

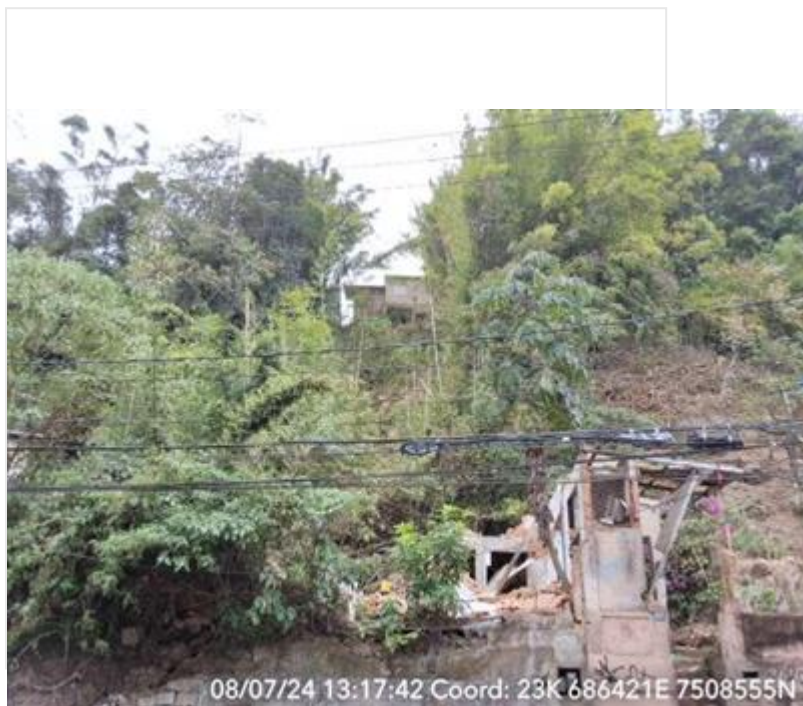
Foto1

**Cicatriz vegetada.**
