FICHA DE CAMPO

**PT\_D1\_VILAFELIPE\_136\_DSS\_PG\_TB\_\_11**

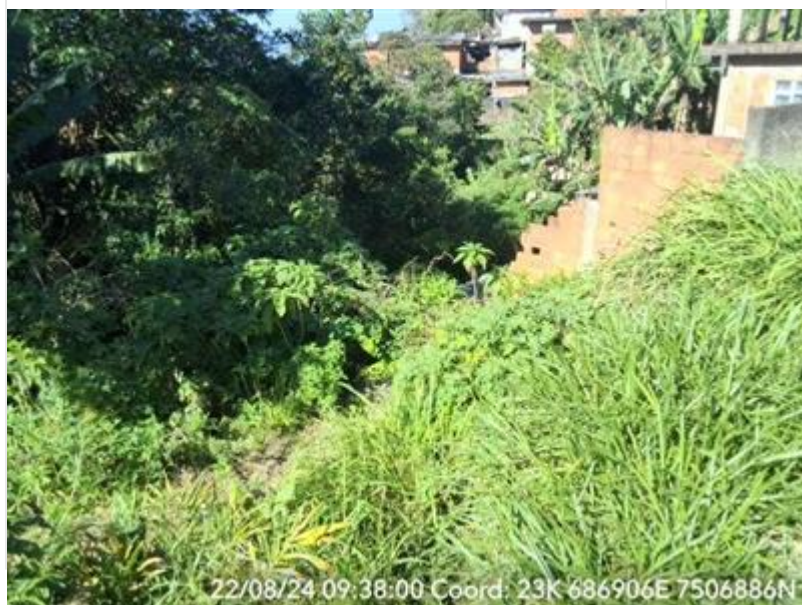
## Foto1

**Anfiteatro com feições erosivas e cicatrizes pretéritas de deslizamentos, encobertas pela vegetação.**

**Muro atrás das casas com cortes íngremes. Solo grampeado no talude à jusante das casas, margeando todo o anfiteatro. No terreno que possui cortes: acerto e biomanta. Remoção de vegetação inclinada. Drenagem em todo o polígono. Necessita de canalização do esgoto.**

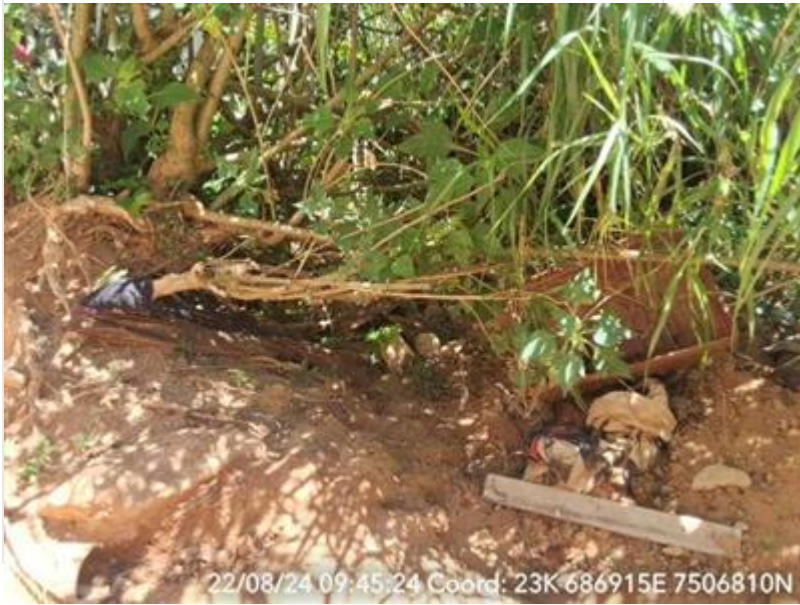
Foto2

**Feições erosivas abaixo da vegetação.**
