FICHA DE CAMPO

**PT\_D1\_VILAFELIPE\_136\_DSS\_PG\_TB\_\_14**

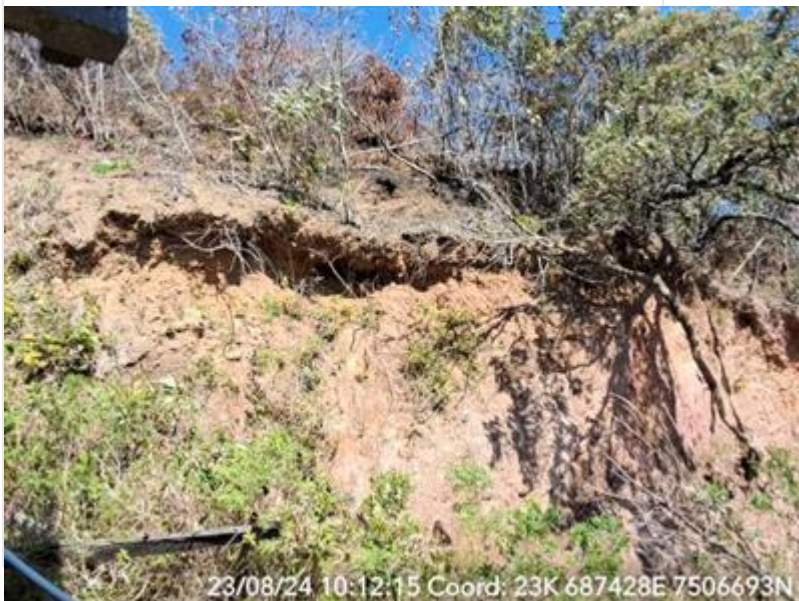
Foto1

**Cicatriz atrás da última casa.**

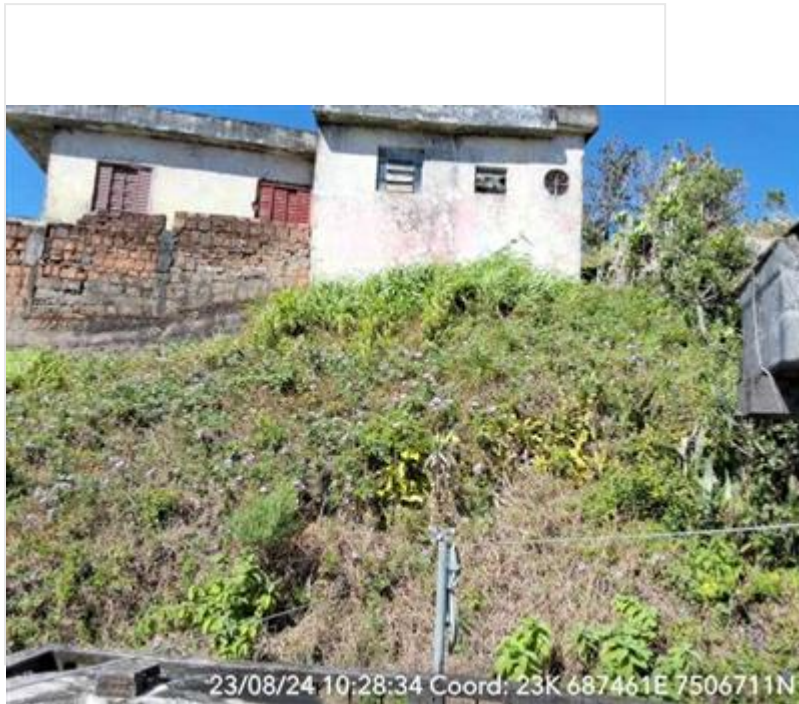
Foto2

**Cicatriz vegetada atrás da casa 790E.**

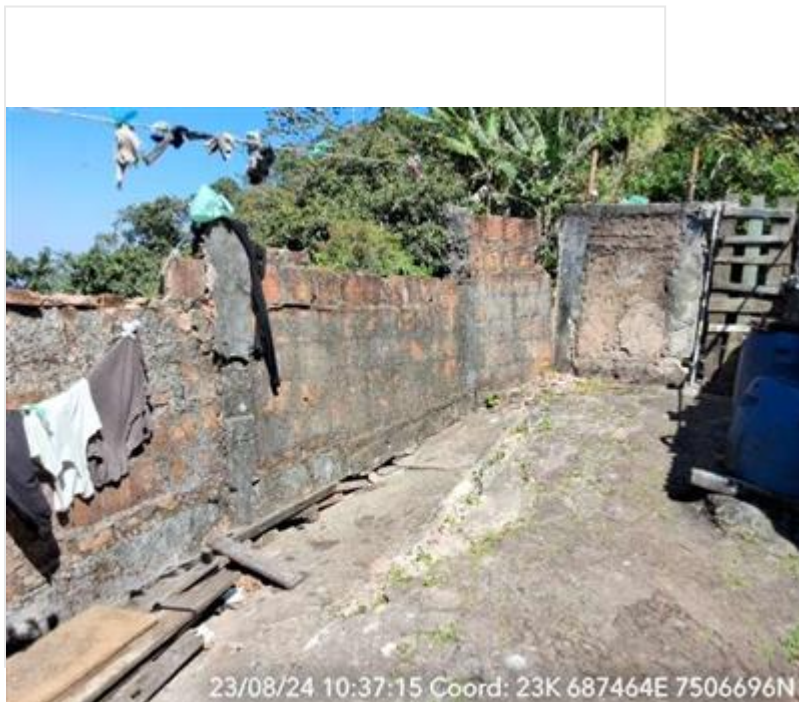
Foto3

**Rachaduras no piso atrás do lote 54.**
