FICHA DE CAMPO

**PT\_D1\_VILAFELIPE\_136\_DSS\_PG\_TB\_\_4**

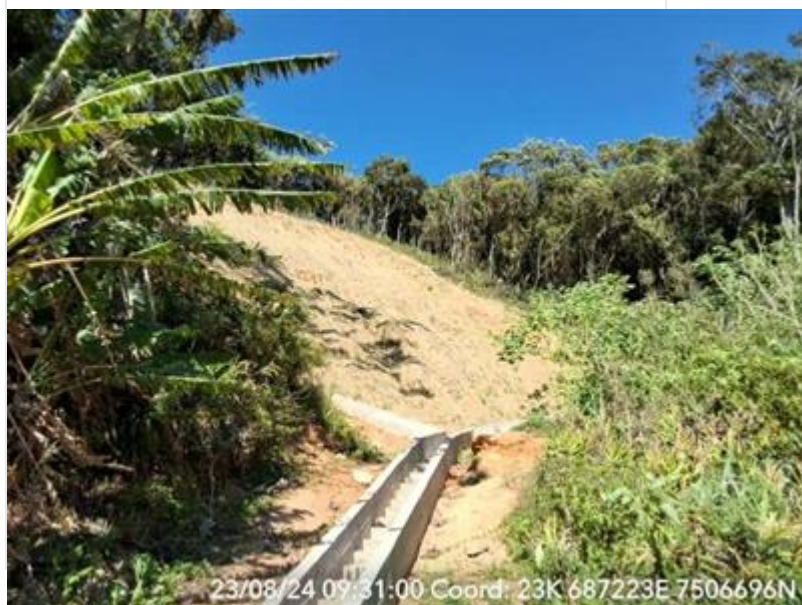
Foto1

**Cicatriz coberta por biomanta.**

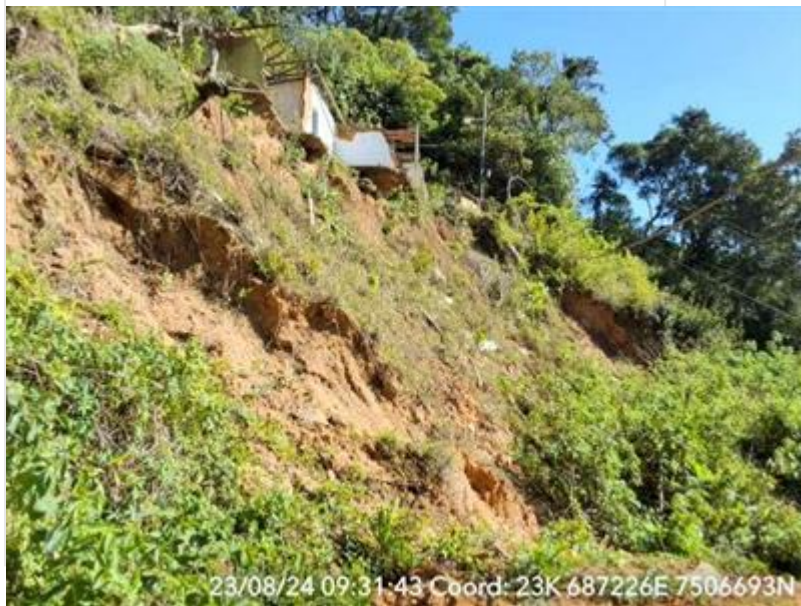
Foto2

**Corte com feições erosivas.**

**Solo grampeado ou biomanta em regiões com feições erosivas ou sinais de movimentação. O material mobilizado está afetando a estrutura de moradias e necessita ser removido. Recomenda-se a demolição da moradia próxima à estrutura geotécnica construída, pois ela encontra-se à montante de um talude de corte e sua sobrecarga eleva o risco de novos movimentos de massa.**
