FICHA DE CAMPO

**PT\_D1\_VILAFELIPE\_136\_DSS\_PG\_TB\_\_8**

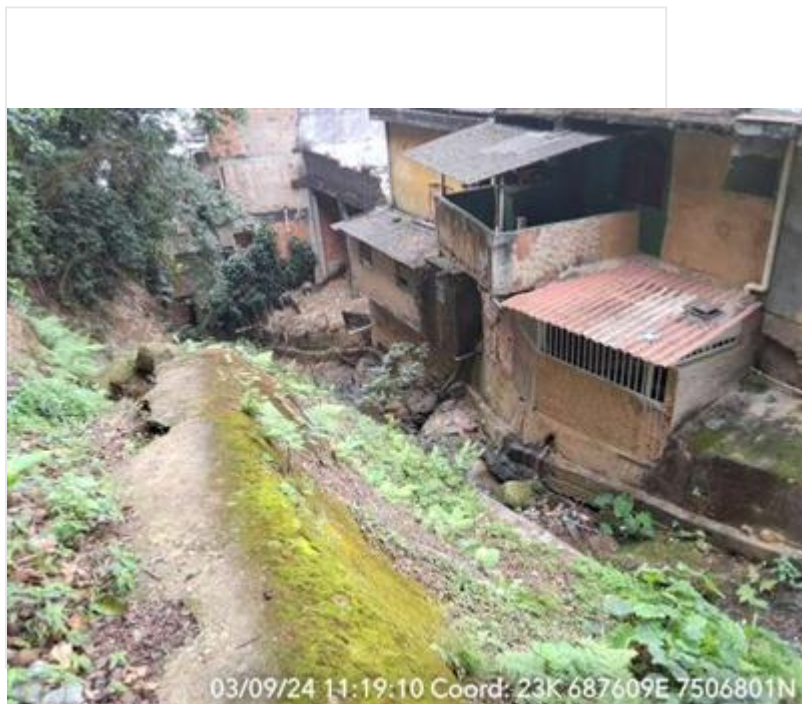
## Foto1

**Edificações na margem do rio.**

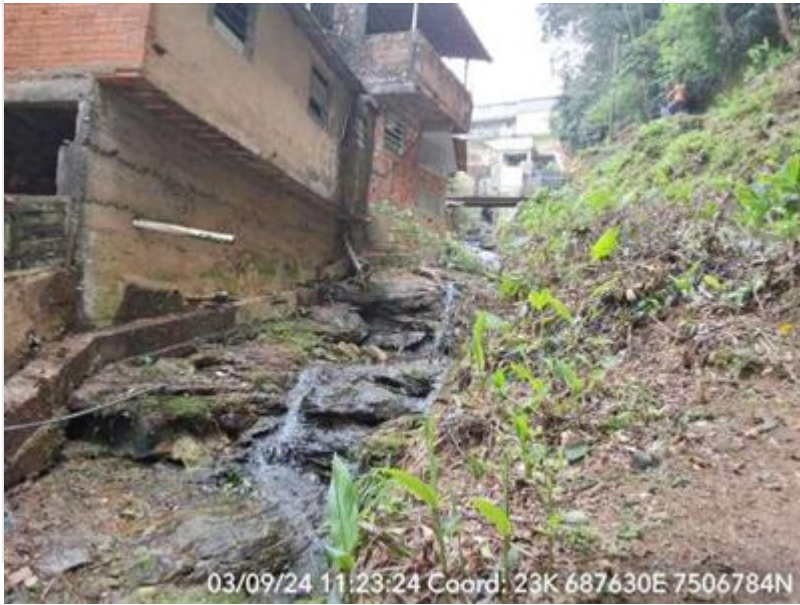
Foto2

**Material mobilizado.**

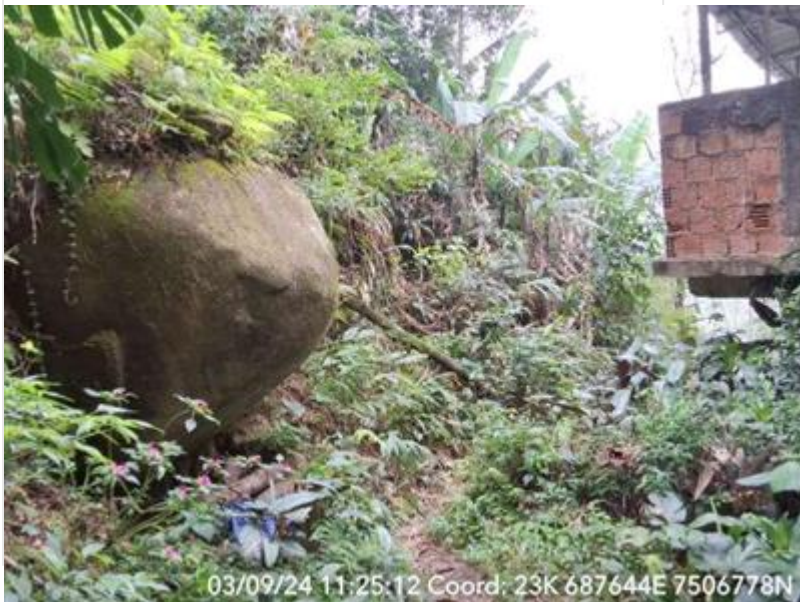
Foto3

**Depósito de talús.**

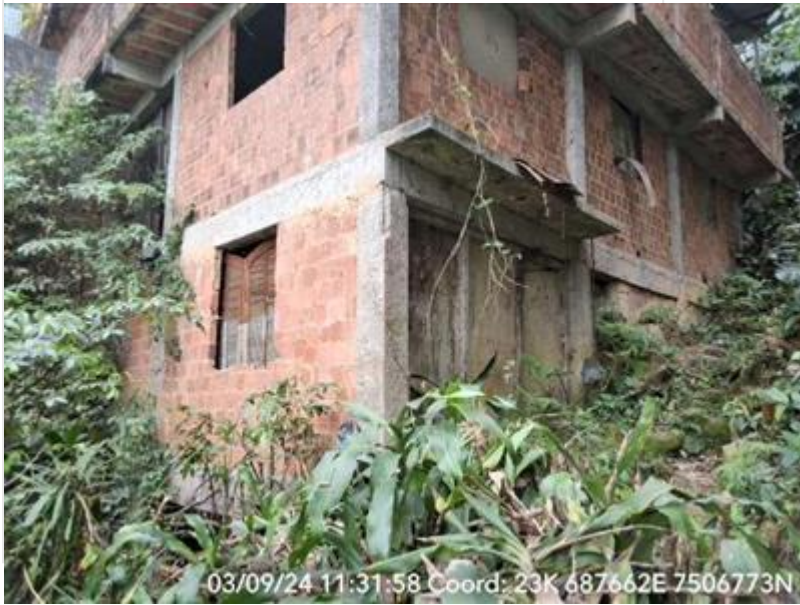
Foto4

**Casa mais a jusante na margem do rio.**
