FICHA DE CAMPO

**PT\_D1\_VILAFELIPE\_149\_DSS\_JP\_TS\_\_1**

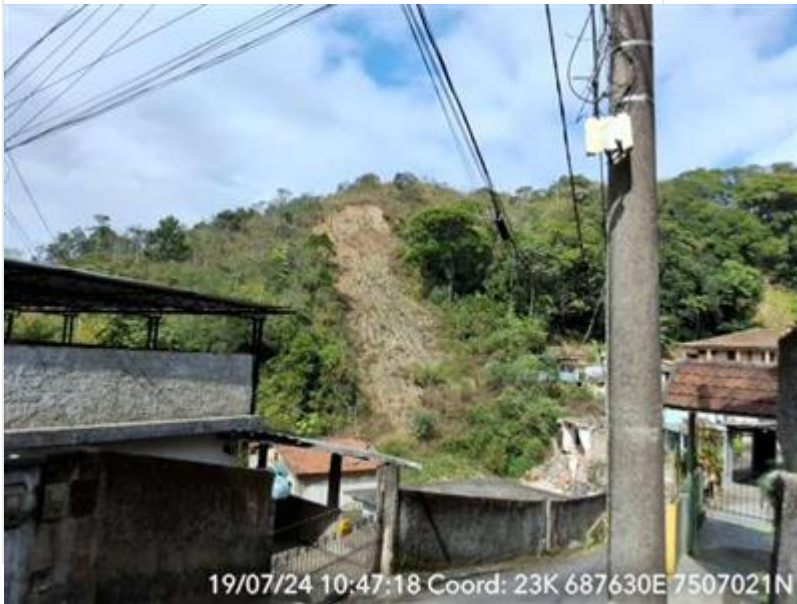
Foto1

**Cicatriz.**
