FICHA DE CAMPO

**PT\_D1\_VILAFELIPE\_155\_DSS\_EA\_IR\_\_3**

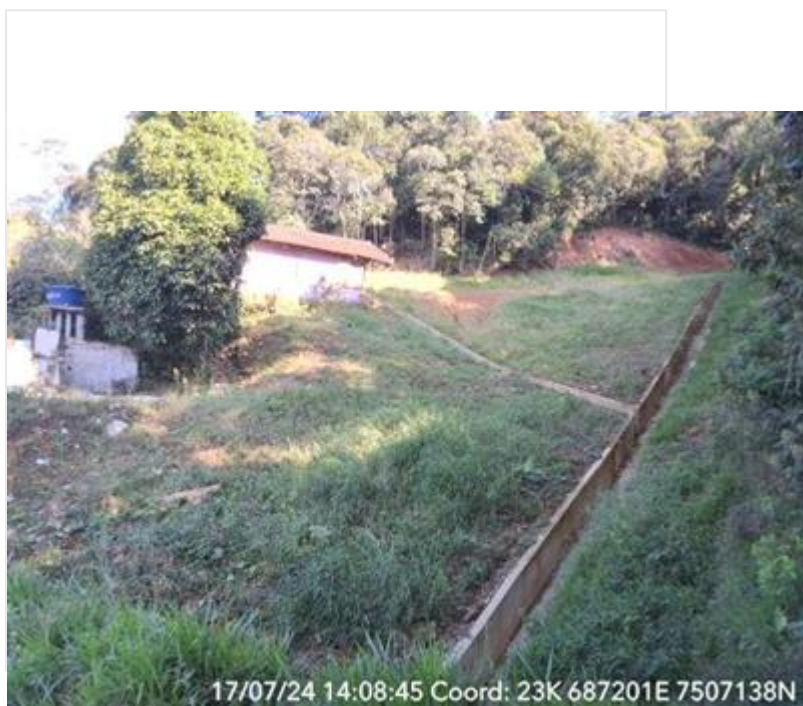
Foto1

**Drenagem existente é insuficiente e feita por calha, o ideal seria escada hidráulica. A caixa de passagem está subdimensionada em relação a área de captação e inclinação.**

**Obra realizada**
