**Thalweg Tecnologia e Serviços de Geotecnia**  
Cartografia de Risco a Escorregamentos em Encostas  
do Município de Petrópolis

FICHA DE CAMPO

**PT\_D1\_VILAMILITAR\_282\_DSS\_DS\_LD\_\_1**

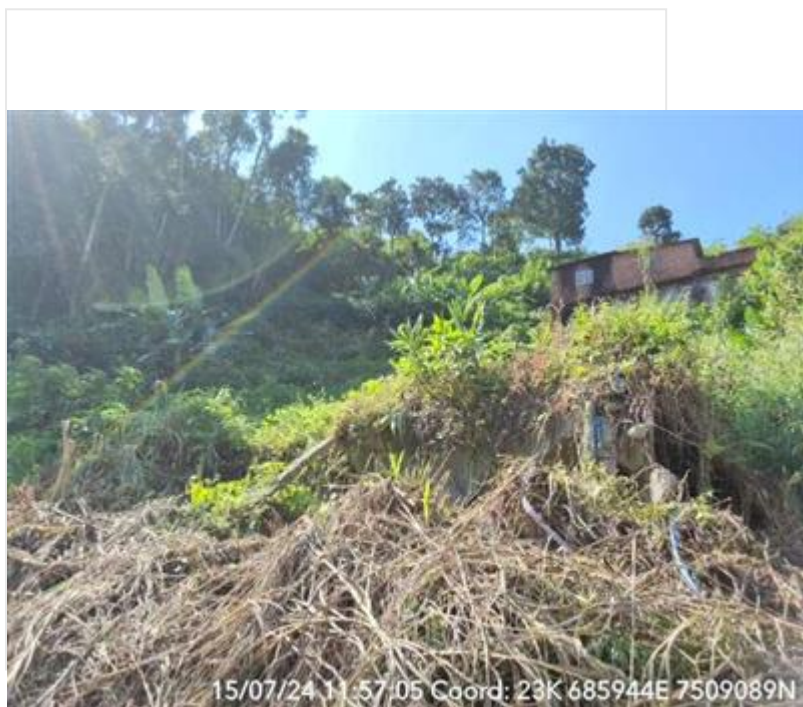
Foto1

**Cicatriz**

**Na área mais íngreme: solo grampeado. No restante do polígono: hidrossemeadura.**
