**Thalweg Tecnologia e Serviços de Geotecnia**  
Cartografia de Risco a Escorregamentos em Encostas  
do Município de Petrópolis

**FICHA DE CAMPO**

**PT\_D1\_VILAMILITAR\_282\_DSS\_DS\_LD\_\_2**

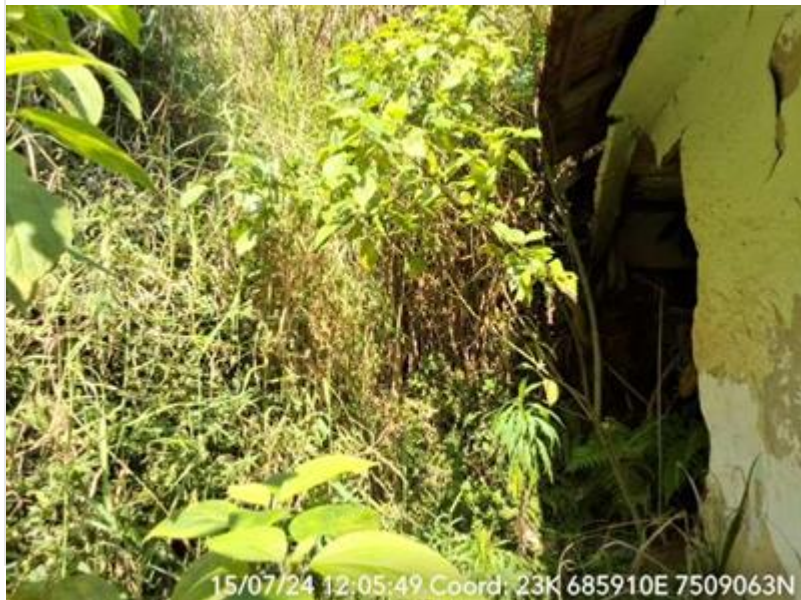
## Foto1

**Imóvel atingido.**

**Na área ingreme da cicatriz: solo grampeado. Atrás da casa atingida: muro e hidrossemeadura.**
