FICHA DE CAMPO

**PT\_D1\_VILAMILITAR\_303\_DSS\_EA\_IR\_\_1**

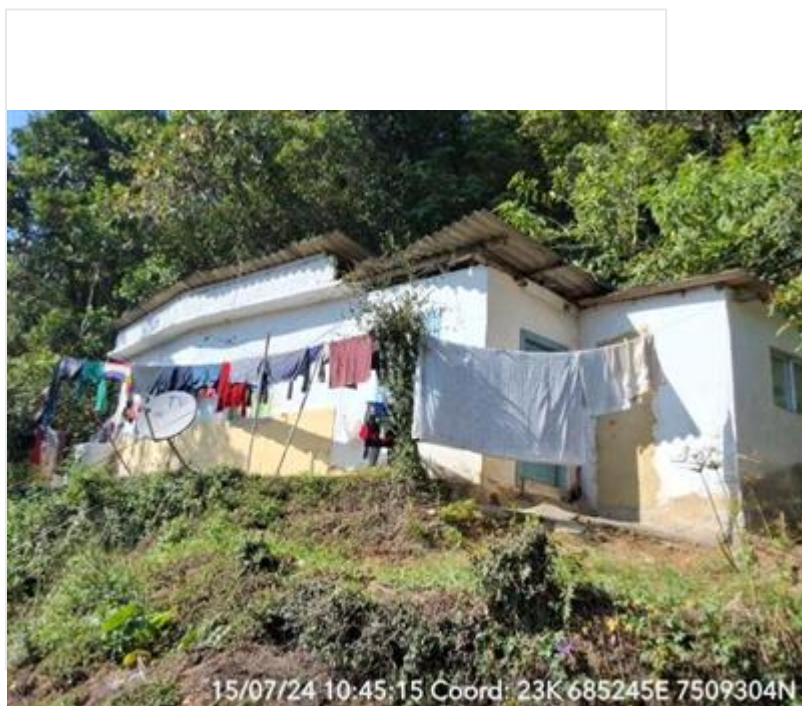
Foto1

**Casa em corte/aterro.**
