**Thalweg Tecnologia e Serviços de Geotecnia**  
Cartografia de Risco a Escorregamentos em Encostas  
do Município de Petrópolis

FICHA DE CAMPO

**PT\_D1\_VILAMILITAR\_312\_DSS\_EA\_IR\_\_1**

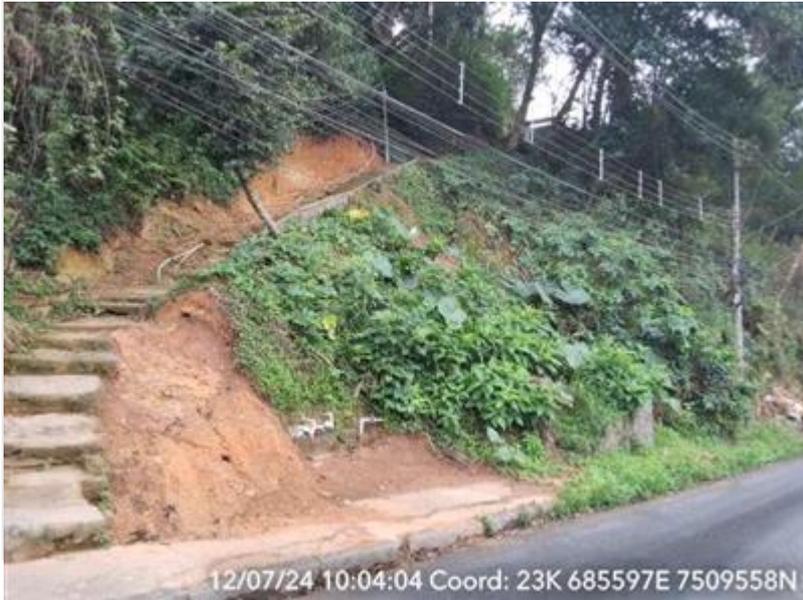
Foto1

**Talude próximo à via.**
