FICHA DE CAMPO

**PT\_D1\_VINTEQUATRODEMAIO\_269\_DSS\_DS\_JP\_\_1**

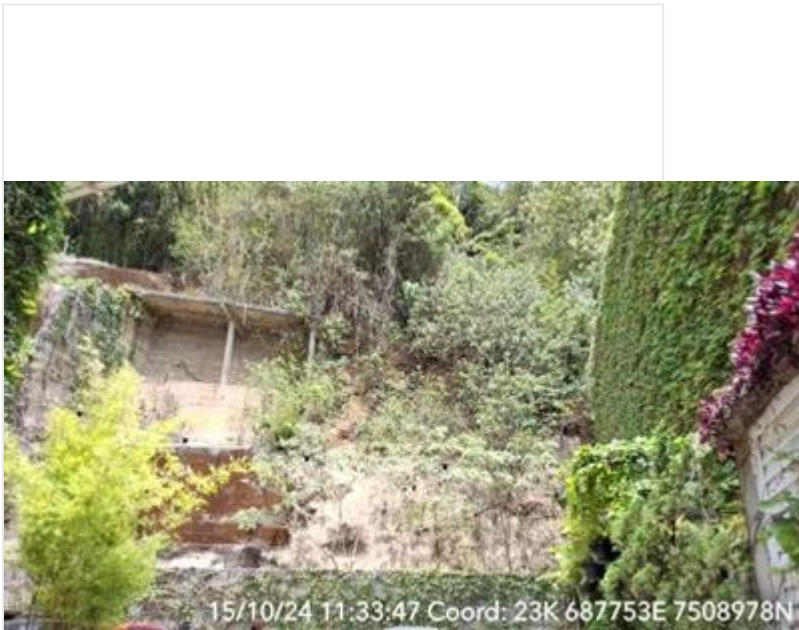
## Foto1

**Talude do n. 122**

**Atrás do n. 122: solo grampeado com face verde acima do concreto projetado, refazer concreto projetado acrescentando drenos. Atrás do estacionamento: acerto do terreno, muro e biomanta; manutenção do concreto projetado; tela chumbada e contraforte onde necessário. Entre os dois endereços: biomanta. Remoção da vegetação inclinada. Drenagem em todo o polígono.**

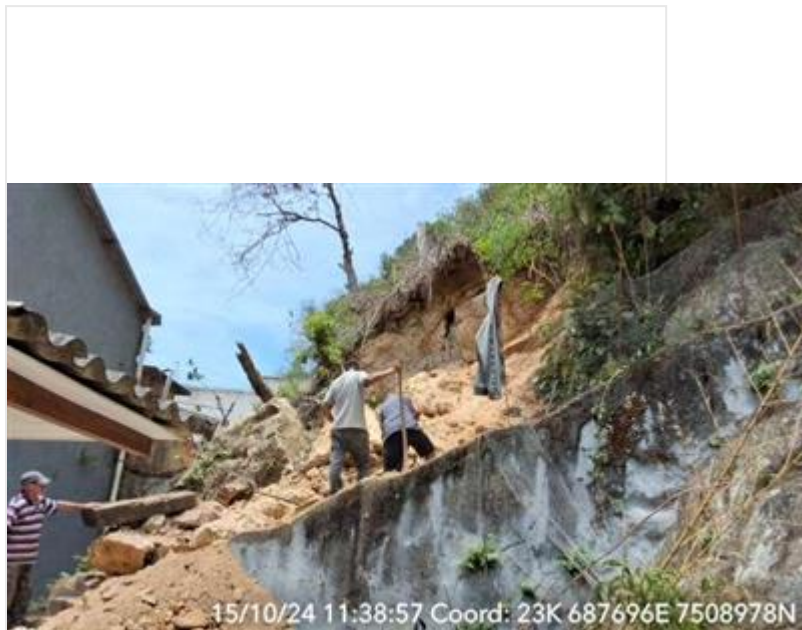
Foto2

**Escorregamento atrás do estacionamento.**

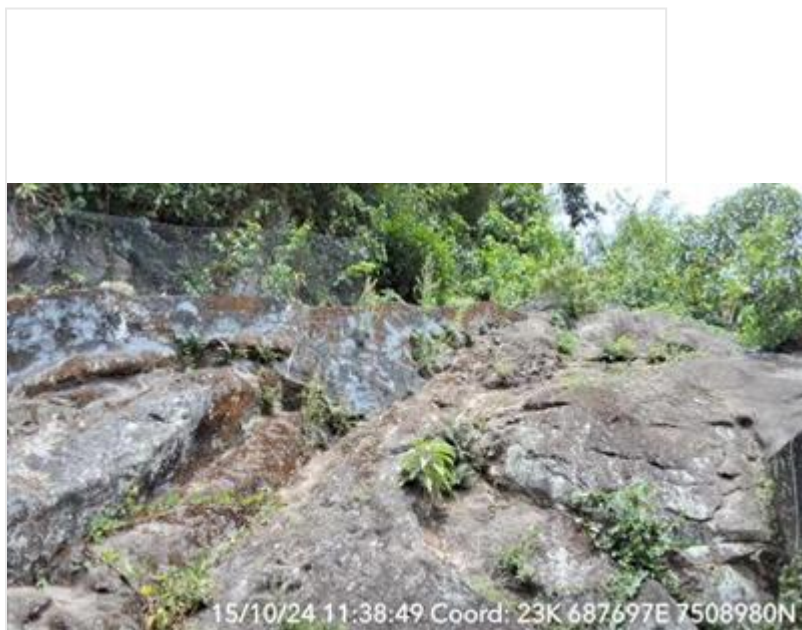
Foto3

**Maciço rochoso atrás do estacionamento.**

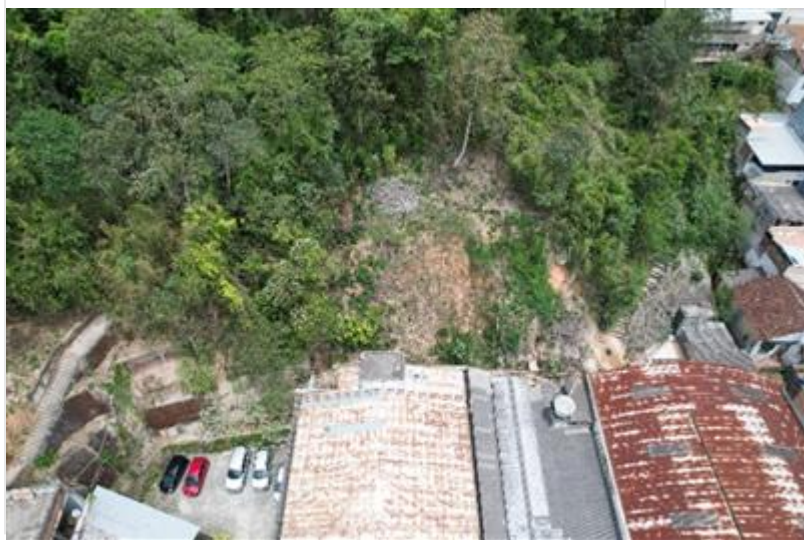
Foto4

**Região entre os dois endereços já apresenta solo aparente e suscetibilidade a movimentos.**
