FICHA DE CAMPO

**PT\_D1\_VINTEQUATRODEMAIO\_269\_DSS\_DS\_JP\_\_4**

**Setor com obras de contenção em andamento.**

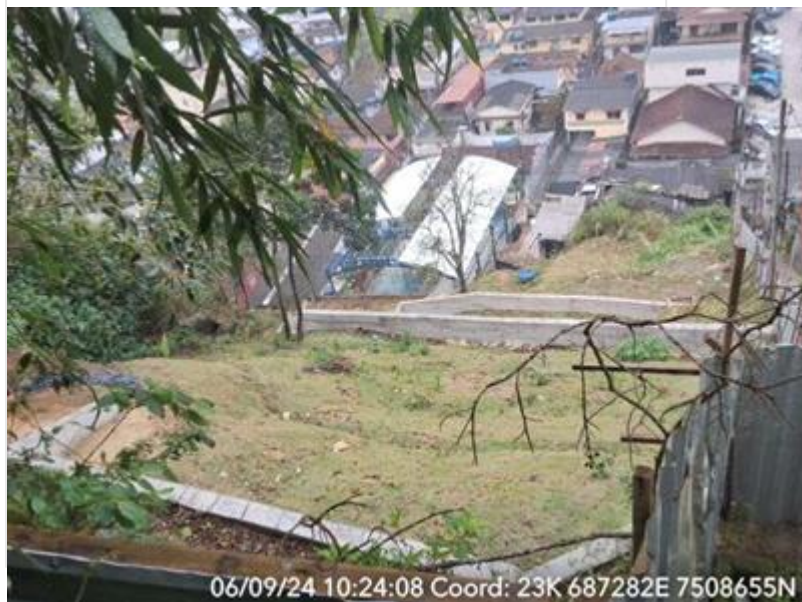
Foto1

**Local do deslizamento.**
