FICHA DE CAMPO

**12068017784**

**PT\_D1\_VINTEQUATRODEMAIO\_269\_DSS\_DS\_JP\_\_5**

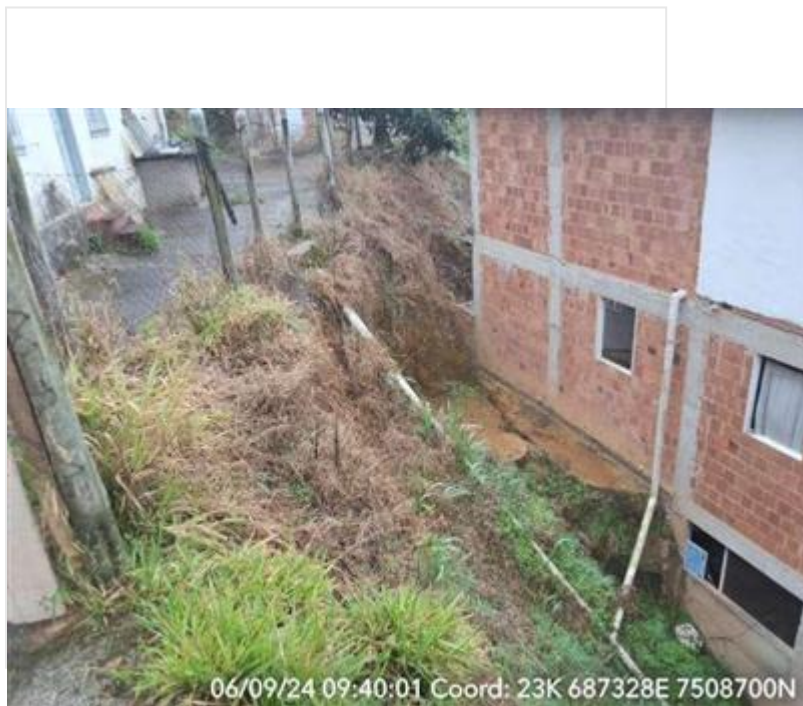
Foto1

**Cicatrizes de dealizamento.**
