FICHA DE CAMPO

**PT\_D1\_VINTEQUATRODEMAIO\_269\_DSS\_DS\_JP\_\_7**

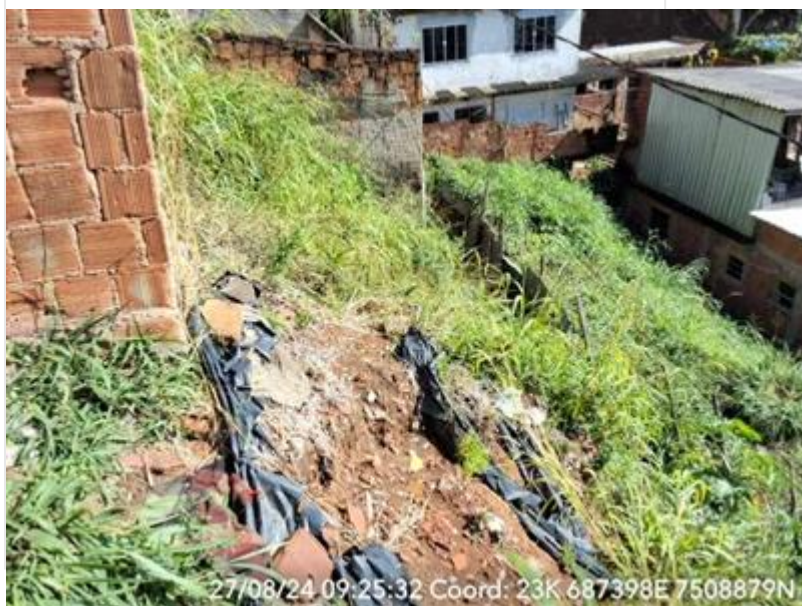
Foto1

Descrição da foto1

**Moradia acima de aterro com sinais de movimentação.**
