FICHA DE CAMPO

**12068017784**

**PT\_D2\_ARARAS\_1245\_DSS\_AS\_EA\_\_1**

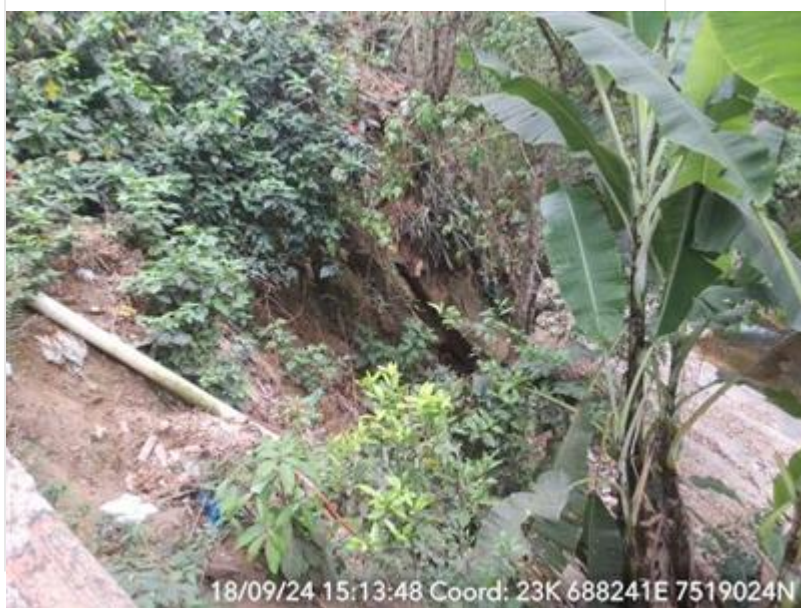
Foto1

**Margem do rio.**

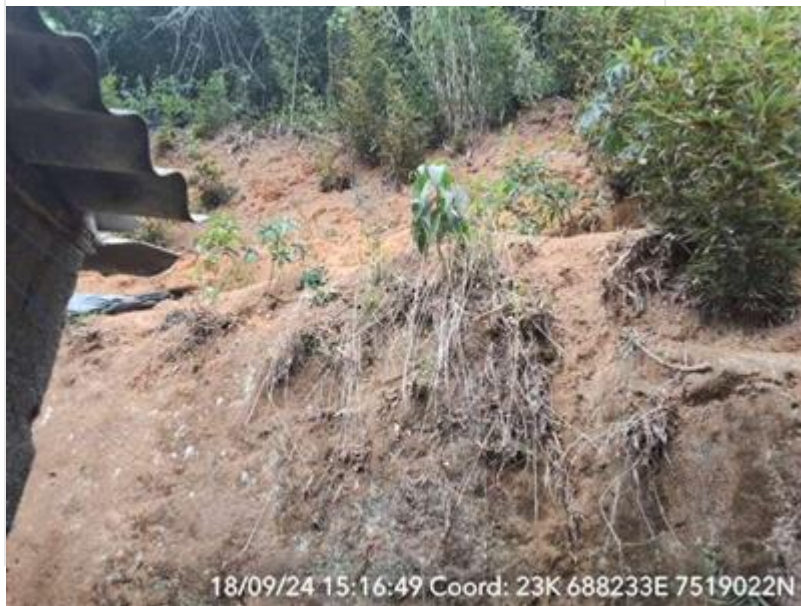
Foto2

**Cicatriz.**
