FICHA DE CAMPO

**PT\_D2\_ARARAS\_1245\_DSS\_AS\_EA\_\_9**

**Margem do rio: muro de gabião. Atras das residencias: muro de concreto armado.**

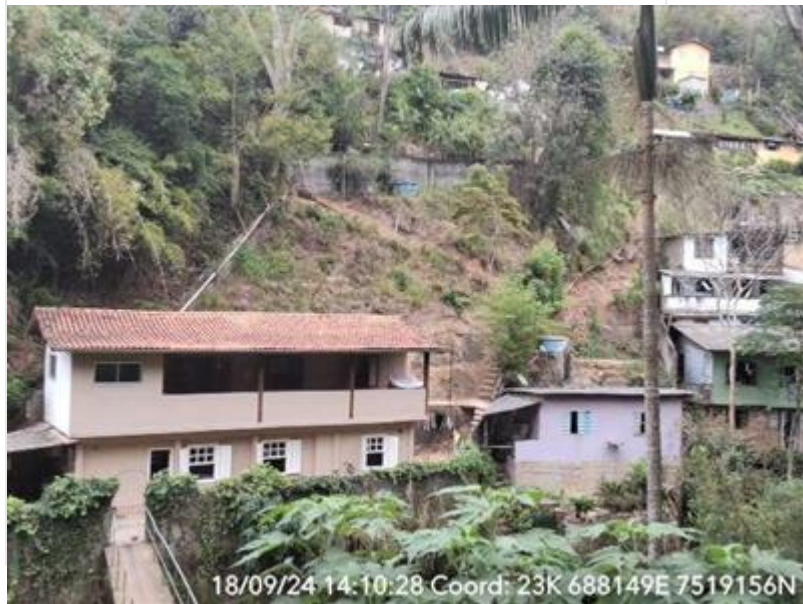
## Foto1

**Mobilização de material.**

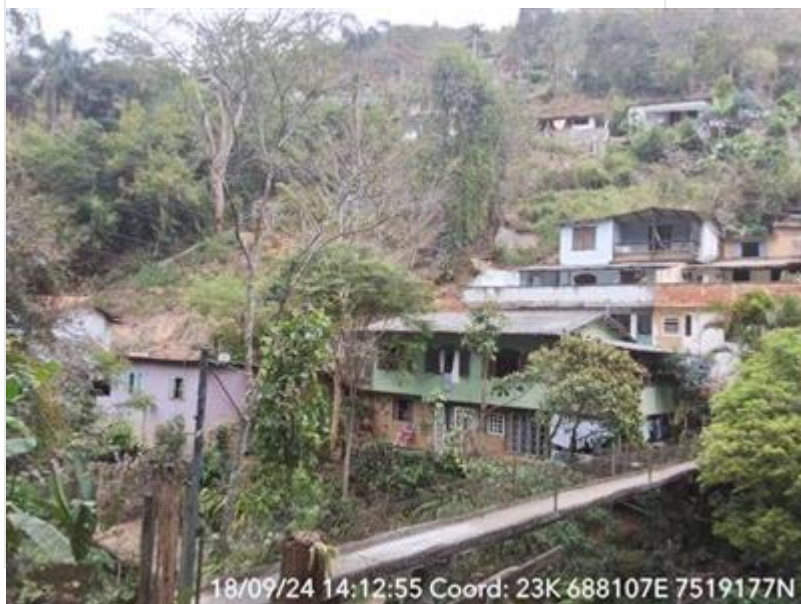
Foto3

**Cicatriz de deslizamento.**
