FICHA DE CAMPO

**PT\_D2\_ARARAS\_1250\_DSS\_JP\_TS\_\_1**

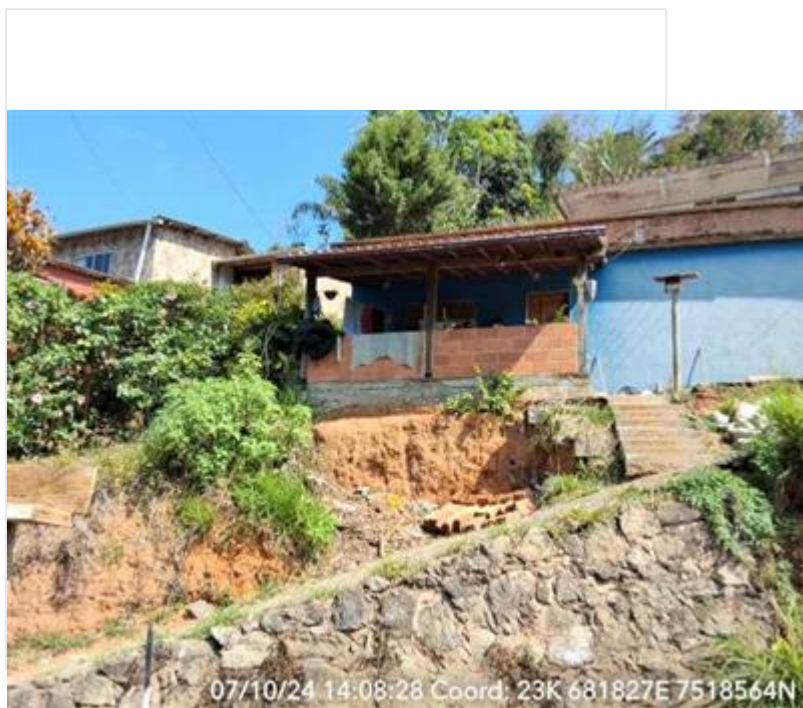
Foto1

**Jusante da casa n. 574.**

**À jusante da 1a casa (n. 574): muro de concreto ciclópico. Nos demais cortes: muro de concreto armado.**

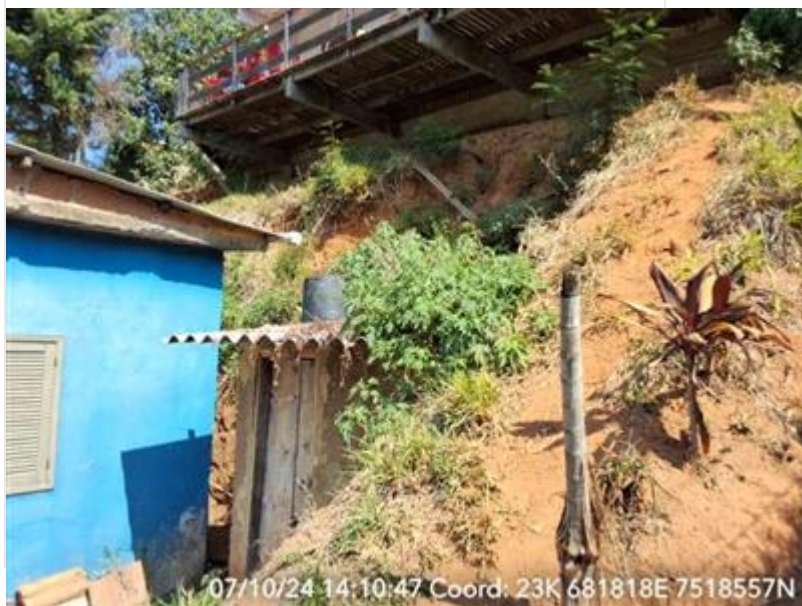
Foto2

**Montante da casa n. 574.**

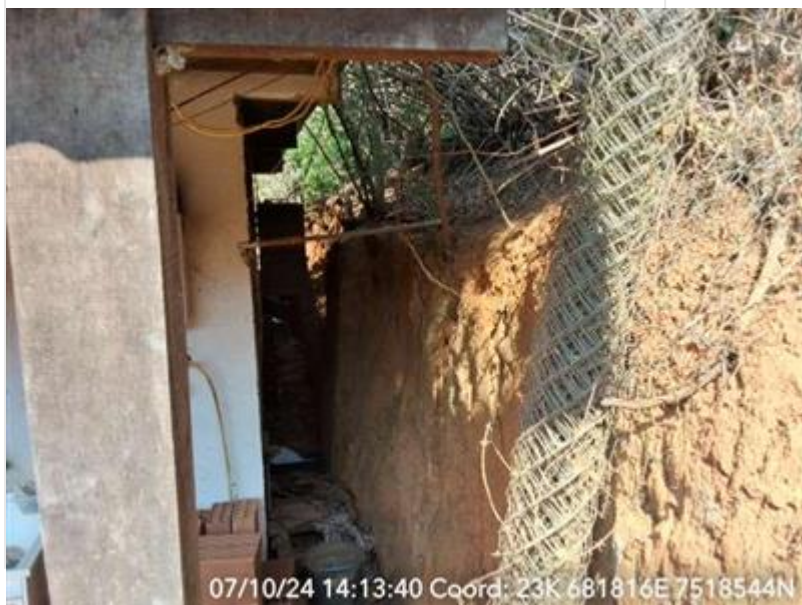
Foto3

**Casa à montante da casa n. 574 encaixada em talude de corte.**
