FICHA DE CAMPO

**PT\_D2\_ARARAS\_1352\_DSS\_JP\_TS\_\_1**

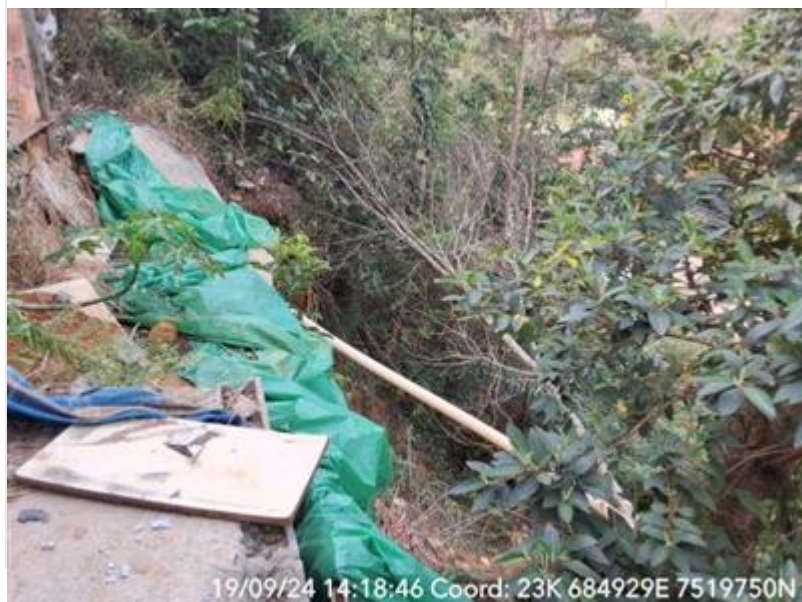
Foto1

**Casa no topo da cicatriz com inclinação negativa.**

**Recomenda-se a remoção da moradia imediatamente à montante da cicatriz, já que existem trincas no terreno e na própria casa e a sua carga potencializa o risco para as demais moradias. Remoção de vegetação inclinada. Drenagem em todo o polígono.**

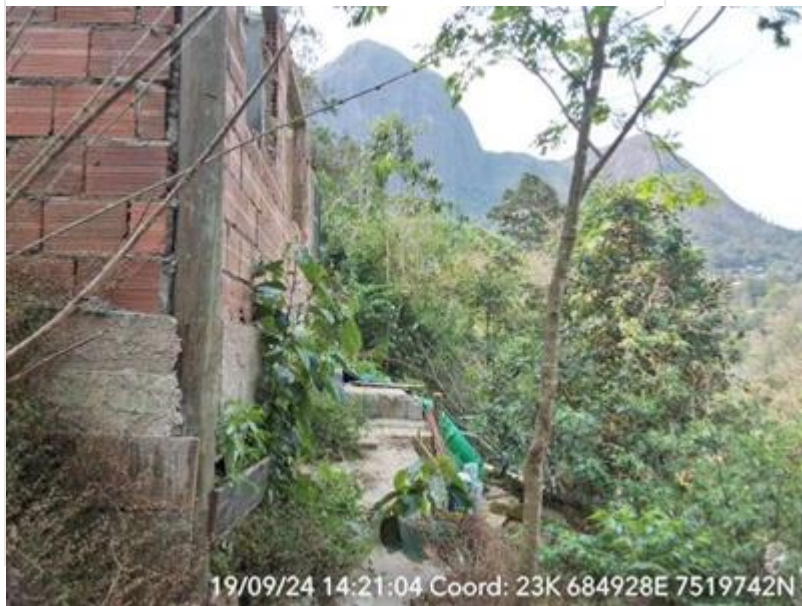
Foto2

**Cicatriz descalçando a casa.**
